BAULICHE INSTANDSETZUNG DER
STÜTZWAND AN DER HISTORISCHEN MÜHLE UND AM MÜHLENHAUS
IM PARK SANSSOUCI, MAULBEERALLEE, POTSDAM

BAUZUSTANDSDOKUMENTATION UND MASSNAHMEKONZEPTION

FEBRUAR 2003

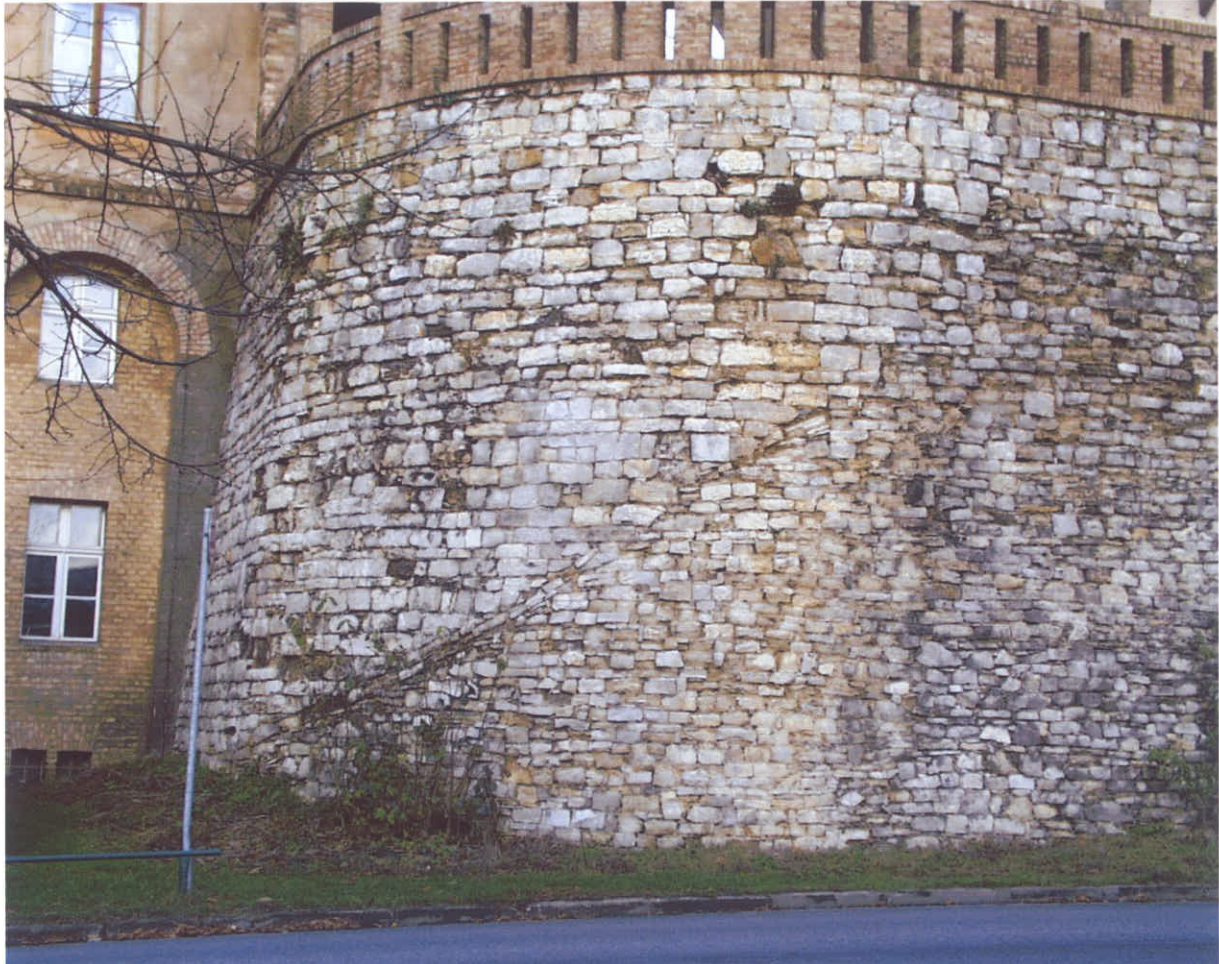
Eine Baufuge, die in der Achse 3 von der Oberkante Gelände beginnend und zwischen Achse 6 und 7 unter der Pergola endend verläuft, lässt den vorläufigen Abschluss der Stützmauer vor dem Umbau des Müllerhauses erkennen. Im Bereich der später geschlossenen Lücke ist das Kalksteinmauerwerk regelmäßiger geschichtet und aus großformatigeren Steinen hergestellt (Fotodokumentation Bild 1).

Bild 1:
Baufuge im südwestlichen Abschnitt der Stützmauer im Anschluss an das Mühlenhaus zwischen Achse 02 und 06
Oberhalb der von Süd-West nach Ost schräg ansteigend verlaufenden Fuge im Anschluss an des Mühlenhaus wurden großformatigere und regelmäßiger geschichtete Mauersteine aus Kalkstein verbaut.
Im Bereich unterhalb der Pergola setzt sich das großformatige und regelmäßiger geschichtete Mauerwerk fort.

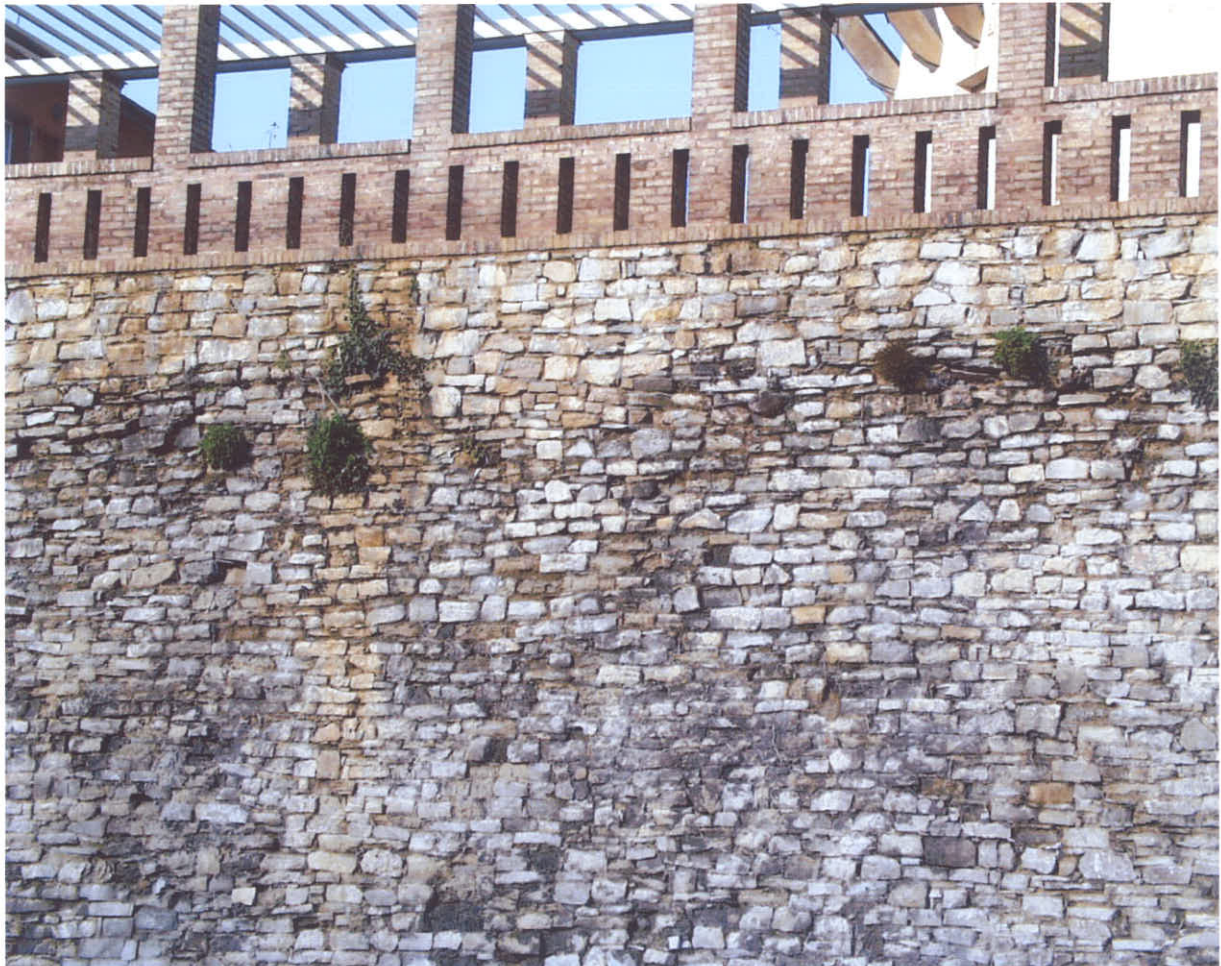
Der Abschluss des Sichtmauerwerks unterhalb der Pergola ist ebenfalls in größeren Bereichen aus diesen großformatigeren und regelmäßigeren Steinen ausgeführt. Die darunter liegenden Bereiche des Sichtmauerwerks weisen deutlich ausgeprägtere Verwitterungsschäden auf. Es ist erkennbar, dass das Bauwerk in zwei Abschnitten errichtet wurde (Fotodokumentation Bild 2).

Mauer liegen. Hier kann auch wiederum nur vermutet werden, dass die Wurzelstöcke Reste von Sträuchern sind, die vor dem Bau der Pergola hinter der Mauerkrone wuchsen und vor Erhöhung der Mauer nicht vollständig beseitigt wurden (Fotodokumentation Bild 2).

Bild 2:
Abschnitt zwischen Achse 08 und 12
Im Grenzbereich zwischen dem großformatigen und regelmäßig geschichtete Mauerwerk der Mauerkrone unterhalb der Pergola und dem darunter liegenden Mauerwerk ist die Stützwand annähernd in einer Ebene von starken Wurzelstöcken durchwachsen.

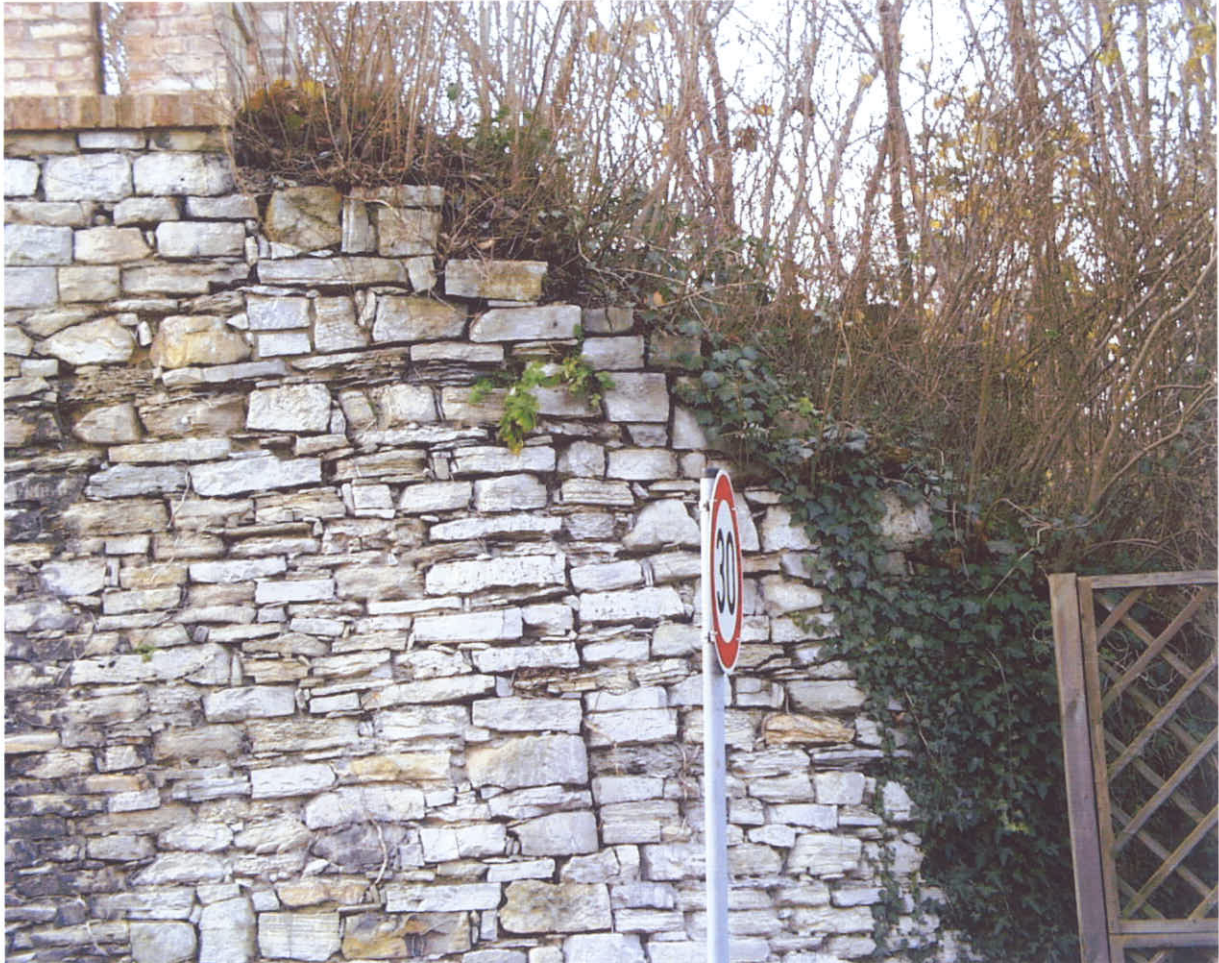
Die Ostseite der Stützwand schloss an das "Schweizerhaus", das – ebenfalls 1847 erbaut – im Zweiten Weltkrieg vollständig zerstört wurde, an. Hier ist eine senkrechte Baufuge erkennbar, die ebenfalls auf einen späteren Anschluss der Wand an eine Treppenanlage zwischen "Schweizerhaus" und Mühlenhügel schließen lässt (Fotodokumentation Bild 3).

Bild 3:
Baufuge am Nordöstlichen Abschluss der Stützwand im Anschluss an das ehemalige
"Schweitzerhaus".

Im ehemaligen Anschluss an das Schweizer Haus weist die Stützwand einen unregelmäßigen Abbruch auf. Hier ist das Mauerwerk abgetreppt so zu ergänzen, dass eine sichere Abführung von Regenwasser möglich ist und Durchwurzungen des Mauerwerks vermieden werden

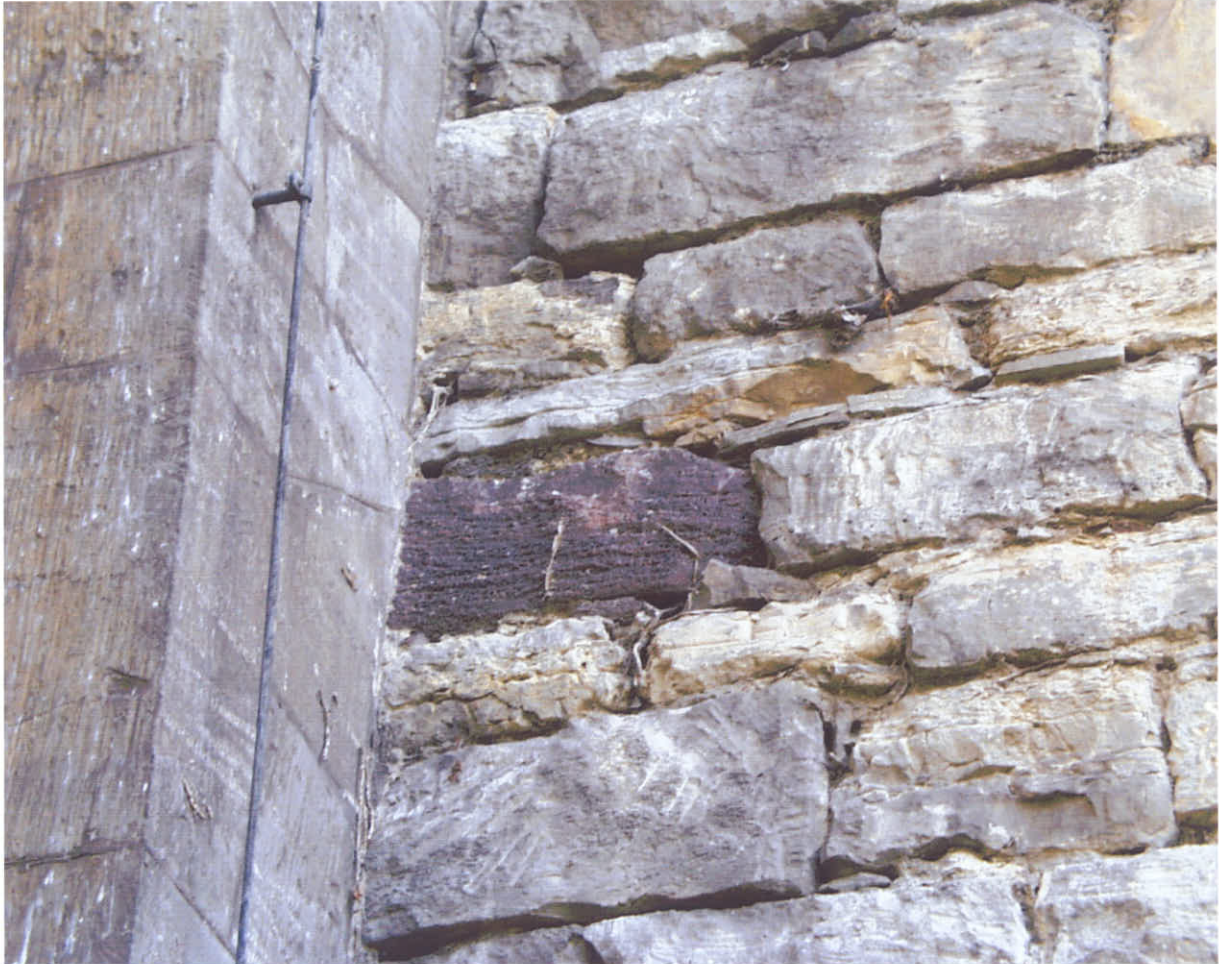
Bild 4:
Mauerstein aus rötlichem Konglomeratgestein im Sichtmauerwerk der Stützwand

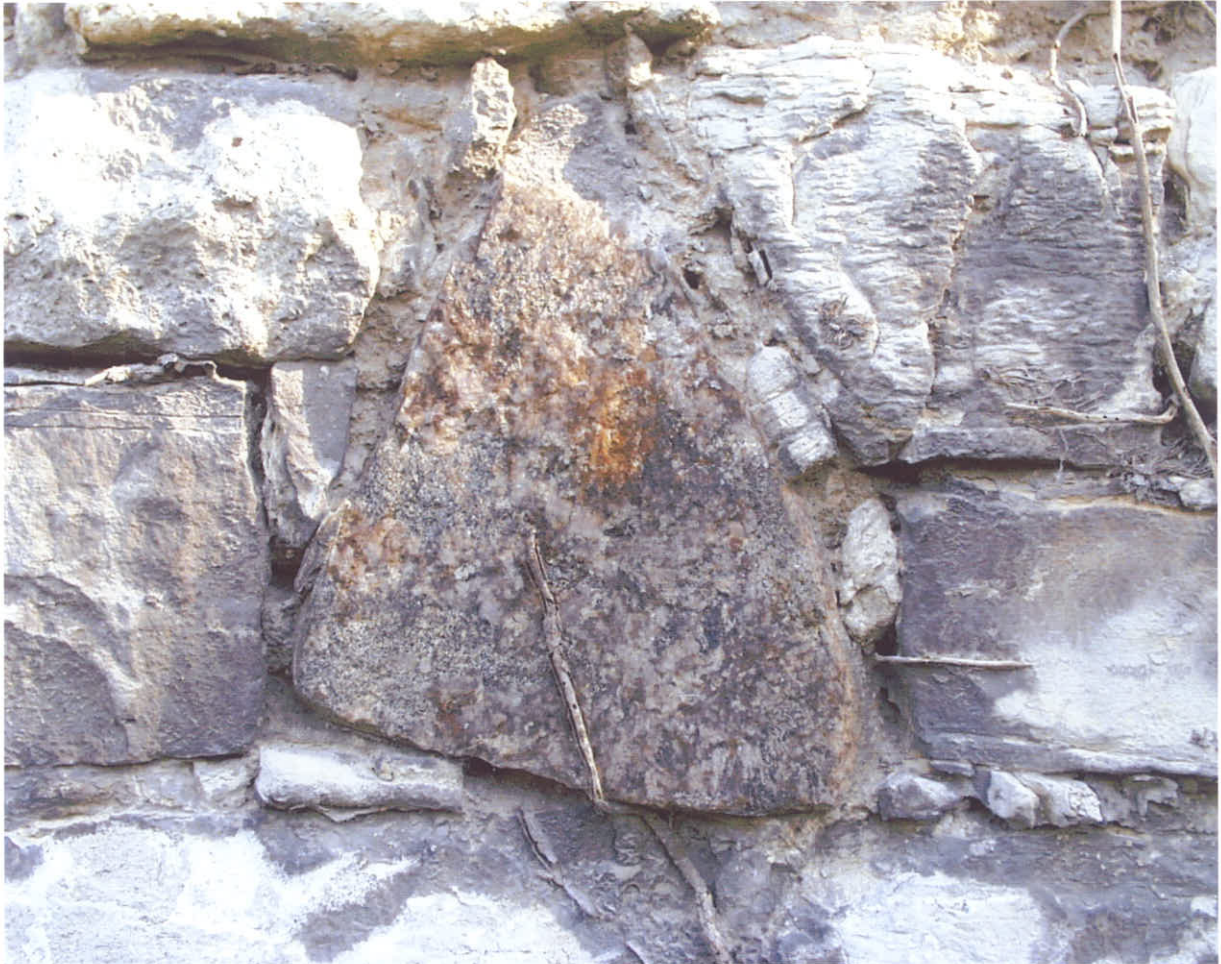
Bild 5:
Mauerstein aus Hartgestein (Findling)im Sichtmauerwerk der Stützwand

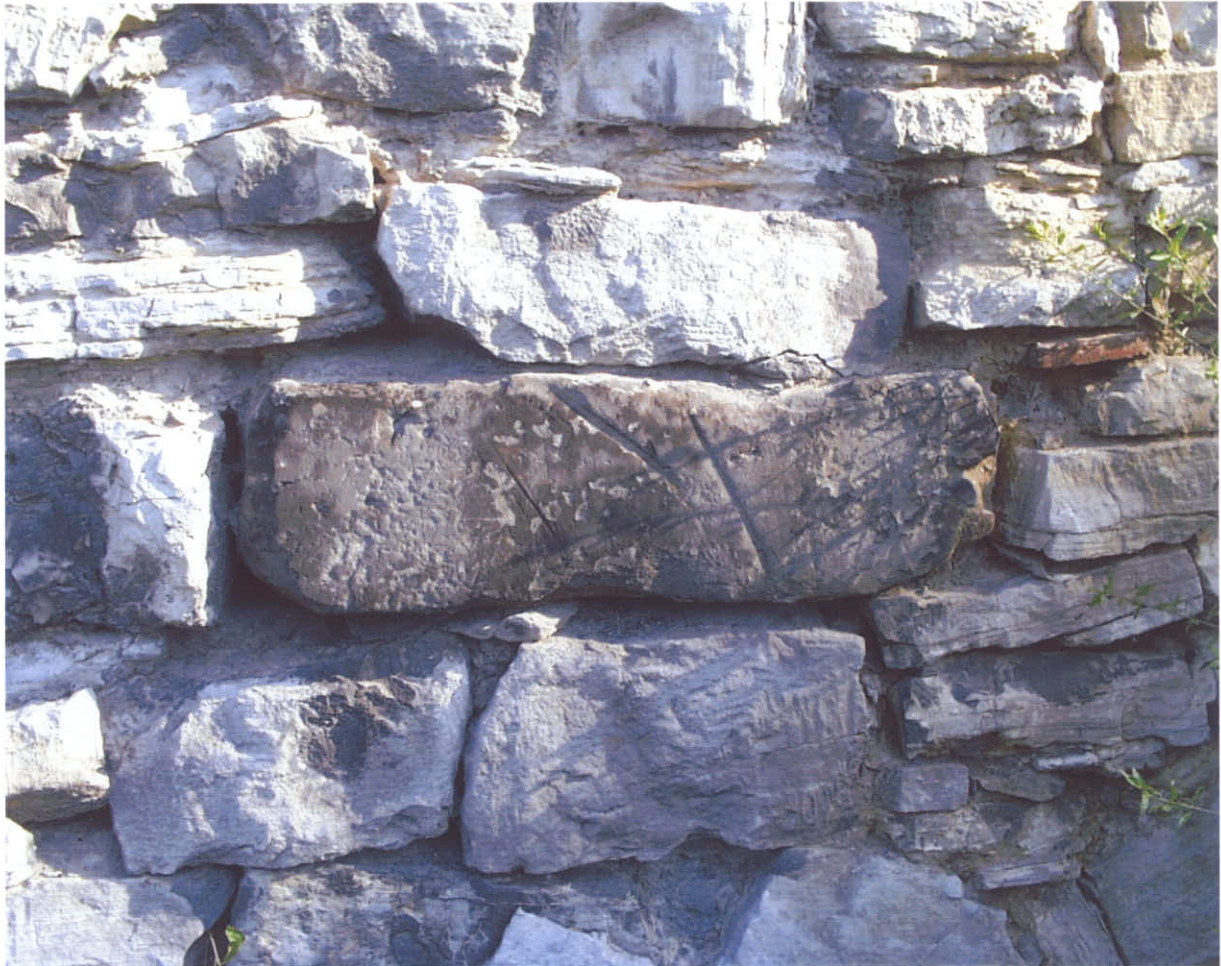
Bild 6:
Mauerstein aus Sandstein im Sichtmauerwerk der Stützwand

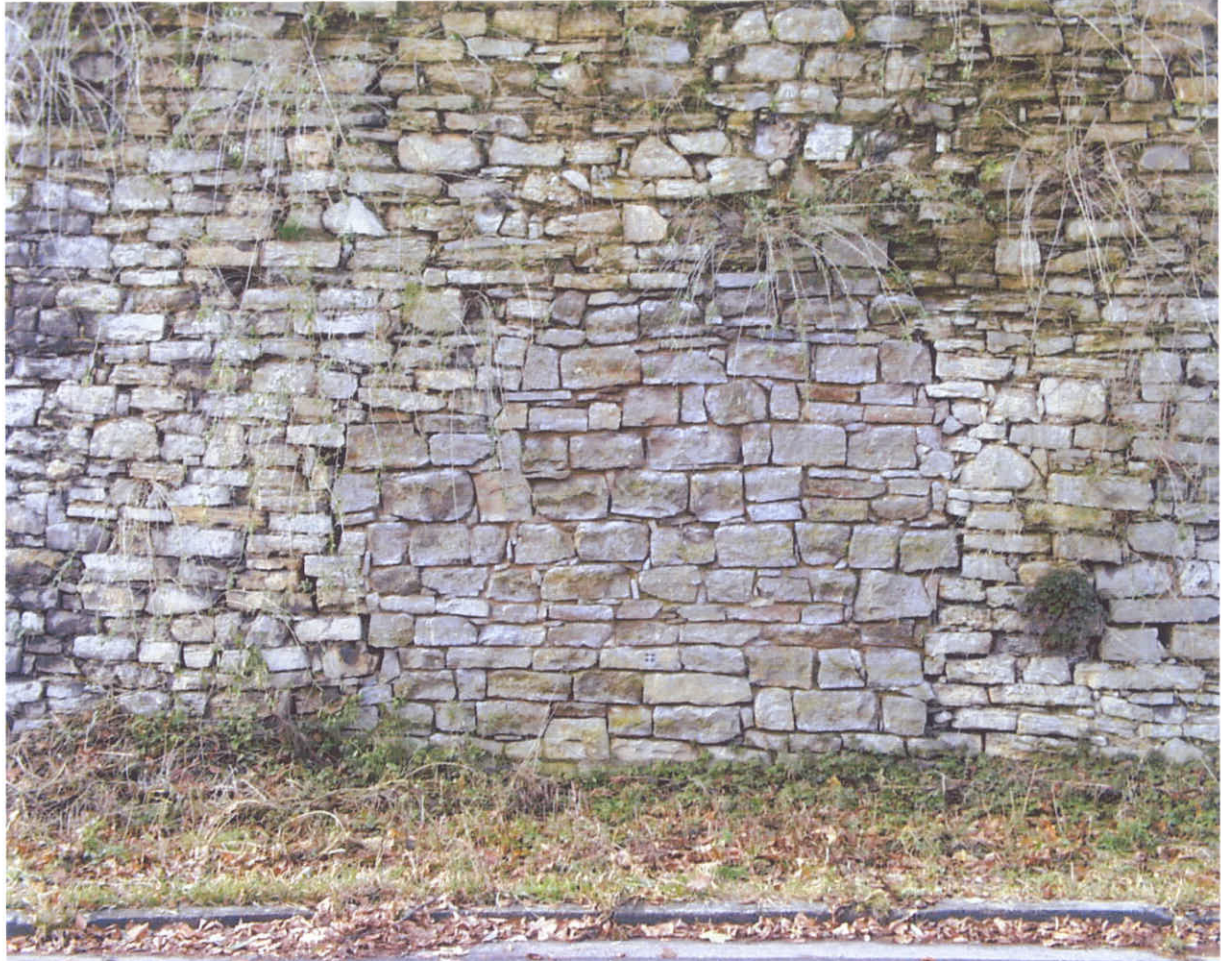
Bild 7:

Instandsetzungsmaßnahmen der 1990er Jahre sind die in einem größeren Bereich im Abschnitt zwischen Achse 21 und 22 eingefügten Mauersteine aus Fränkischem Kalkstein zuzuordnen, die im Würzburger Raum abgebaut werden (Fotodokumentation Bild 7). Diese Muschelkalke unterscheiden sich in Farbe, Struktur und Alterungsverhalten deutlich von dem Rüdersdorfer Kalkstein und sind als Ersatzgestein ungeeignet.

Mit Fränkischem Muschelkalkstein ergänzter Bereich des Sichtmauerwerks zwischen Achse 21 und 22
Der Fränkische Muschelkalk unterscheidet sich in Farbe, Struktur und Alterungsverhalten deutlich von dem Rüdersdorfer Kalkstein (Schaumkalk).

Die Schichthöhen und die Steinformate sind unzureichend an den Bestand angepasst.

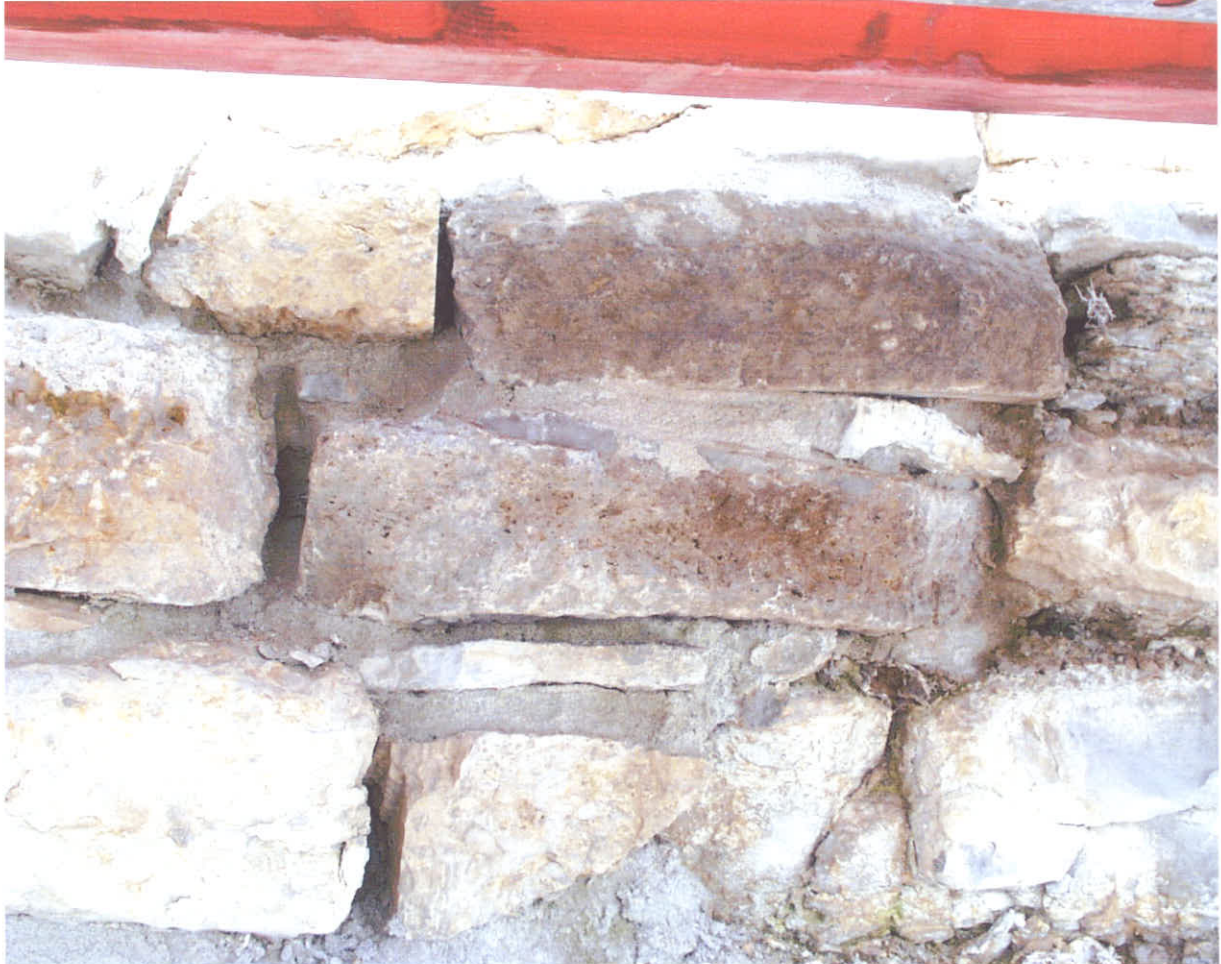
Für eine weitere Reparaturstelle im Abschnitt zwischen Achse 9 und 10 unterhalb der Mauerkrone wurde ebenfalls der Fränkische Muschelkalk verwandt (Fotodokumentation Bild 8). Darüber hinaus wurde hier auch noch Kalkstein aus dem Altmühltal (Bayern), ein ebenfalls ungeeignetes Ersatzmaterial verbaut. Dieser ausgebesserte Bereich ist weiterhin handwerklich in einer schlechten Qualität ausgeführt. So wurden die Steine mit Winkelschleifern bearbeitet, deren Spuren in den Ansichtsflächen erkennbar sind und als Fugen- und Versetzmörtel ein Zementmörtel verwendet (Fotodokumentation Bild 8 und 9).

Bild 8:
Ausgebesserter Bereich zwischen Achse 09 und 10
Für die Ausbesserungen wurden Fränkische Kalksteine und Kalkstein aus dem Altmühltal (Bayern)
verwendet. Die Fugen sind mit zementhaltigem Mörtel geschlossen.

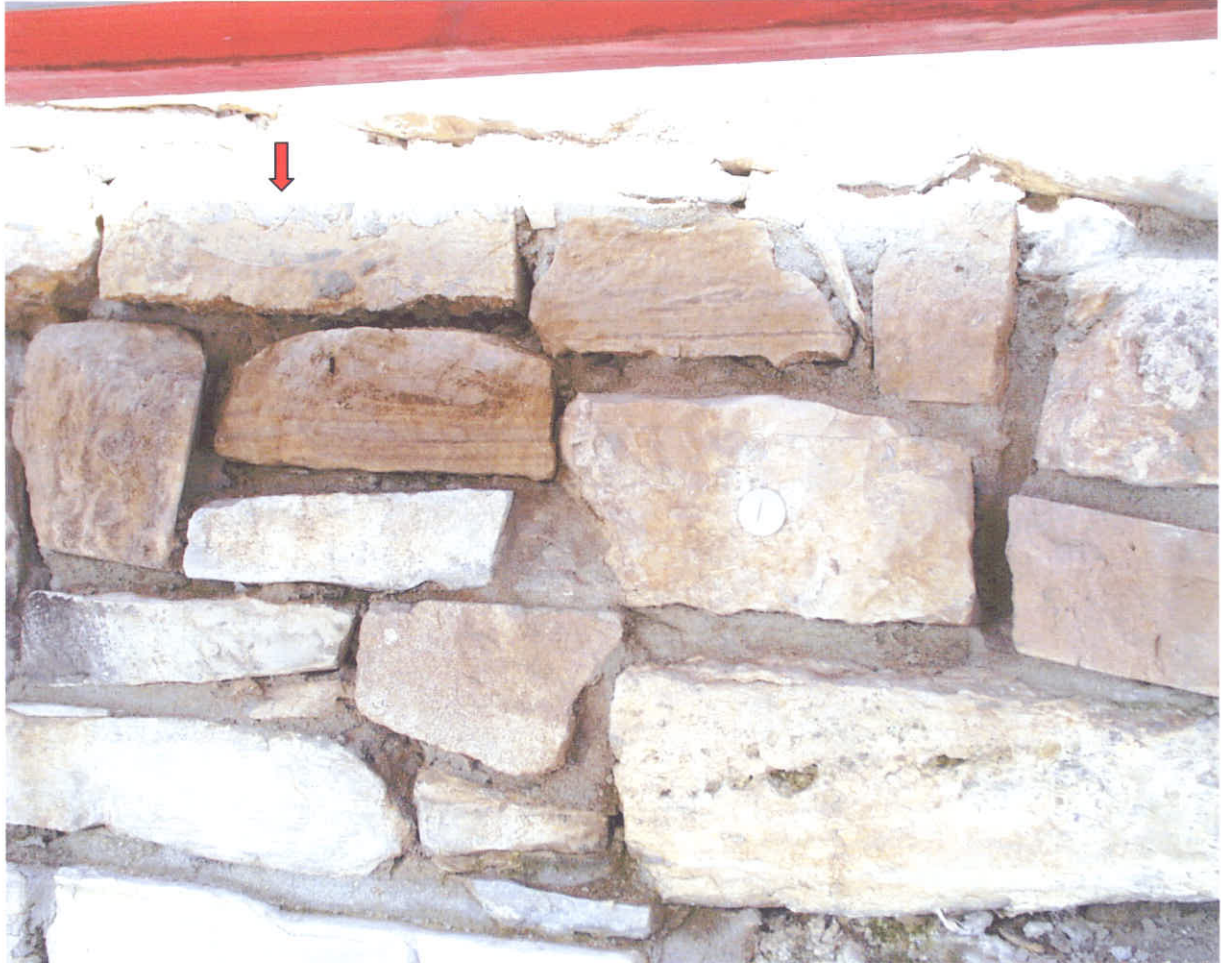
Bild 9:

Ausgebesserter Bereich zwischen Achse 09 und 10

Für die Ausbesserungen wurden Fränkische Kalksteine und Kalkstein aus dem Altmühltal (Bayern) verwendet. Die Fugen sind mit zementhaltigem Mörtel geschlossen.

➔ Die Sichtflächen der Mauersteine zeigen Spuren der Bearbeitung mit Winkelschleifern.

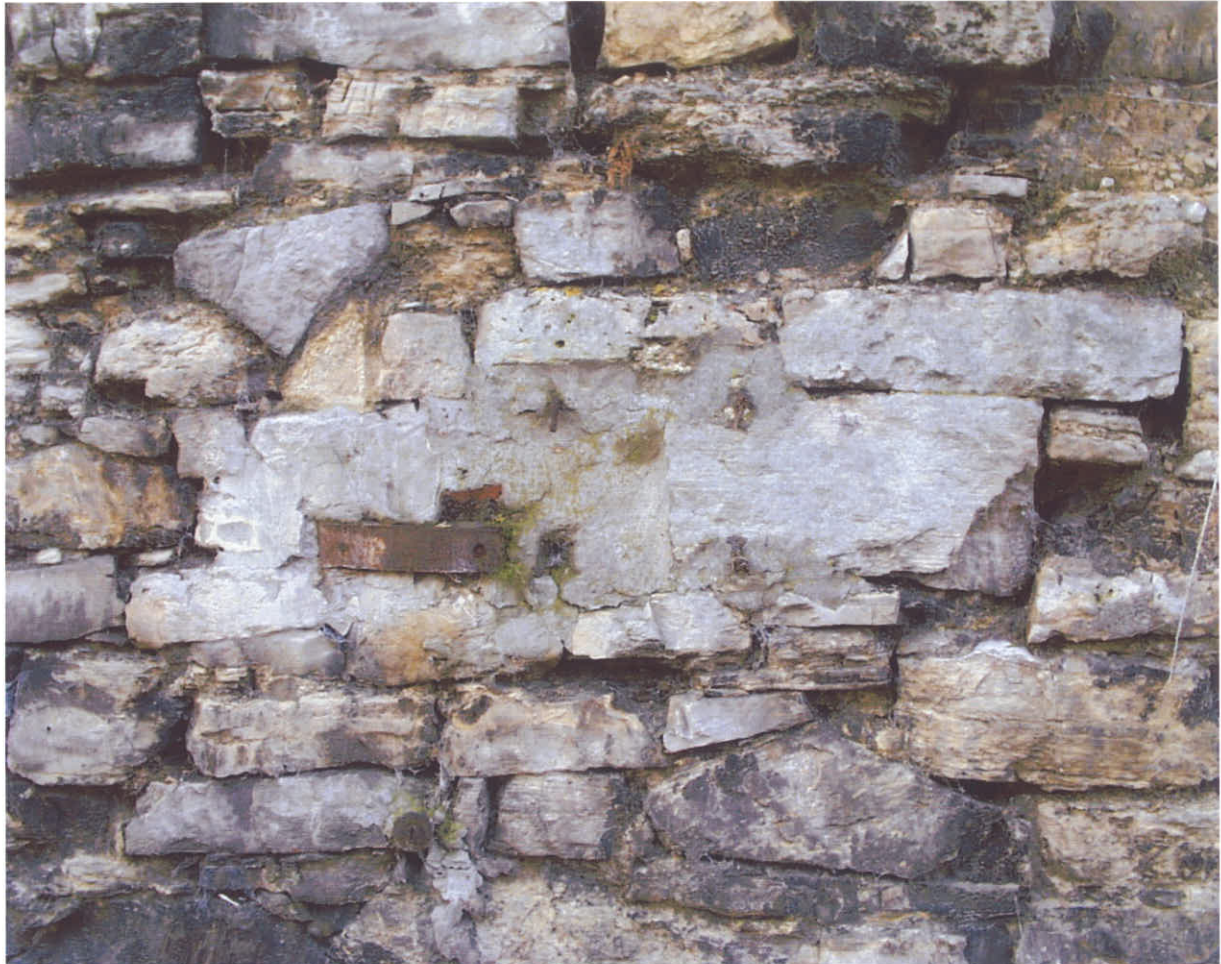
Im Abschnitt zwischen Achse 23 und 24 wurde eine Fehlstelle im Sichtmauerwerk mit Zementmörtel ausgefüllt. In der Auffüllung ist ein Eisenteil erkennbar, dessen Zweck nicht geklärt werden konnte (Fotodokumentation Bild 10). Bei den Instandsetzungsarbeiten ist zu überprüfen, ob es sich hierbei um eine Rückverankerung des Sichtmauerwerks handelt.

Bild 10:
Mit Zementmörtel ausgebesserter Bereich zwischen Achse 23 und 24

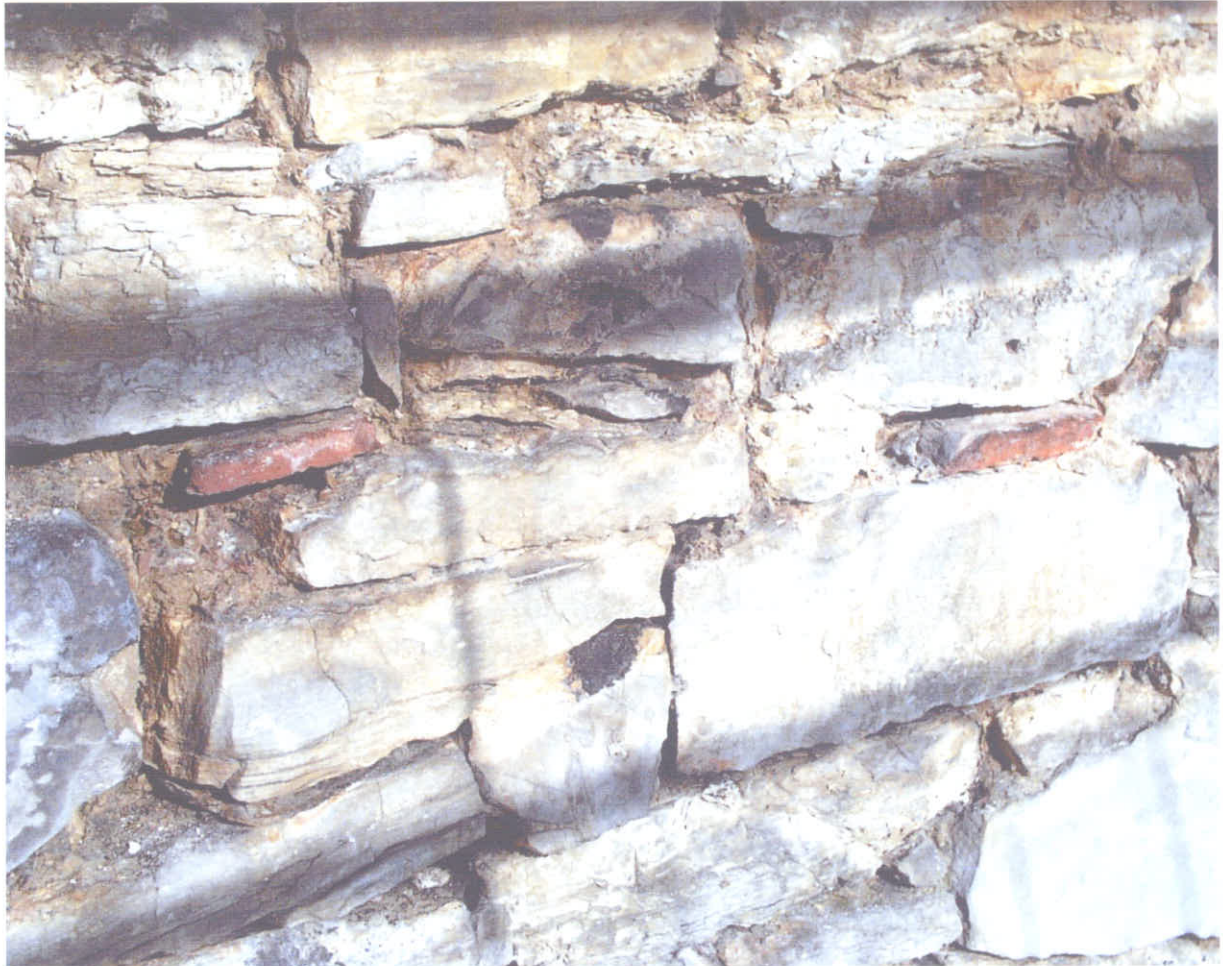
Bild 11:
Auswickelungen der Fugen mit Ziegelstücken im Bereich zwischen Achse 11 und 12

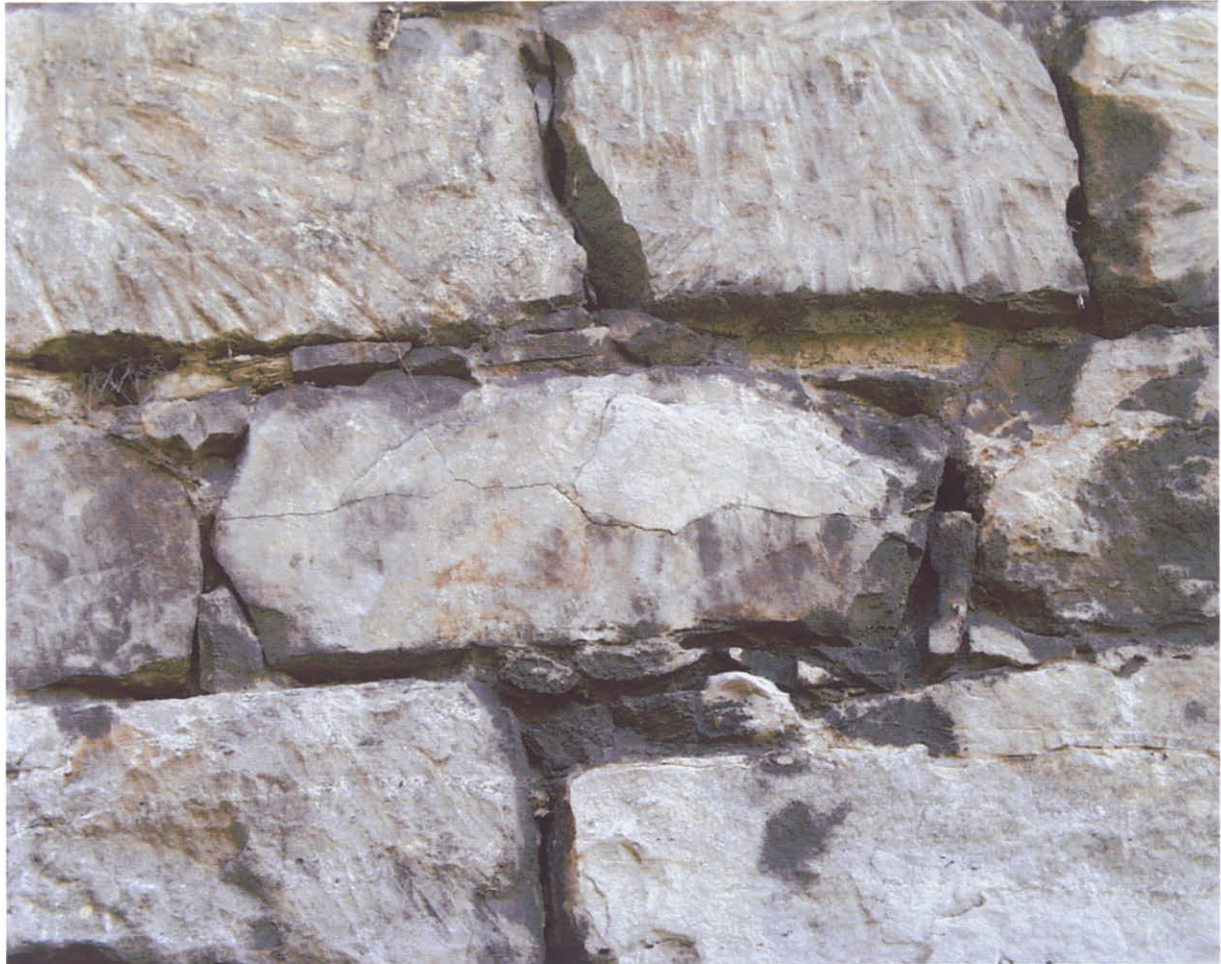
Bild 12:
Schadensbild Rissbildung im Stein des Sichtmauerwerks
Der Stein wurde mit dem Lager verbaut (Schichtung wagerecht).

Einzelsteine des Kalksteinmauerwerks, an denen sich Risse gebildet bzw. Lager geöffnet haben, können durch Verfüllen der Risse mit Injektionsmörteln instandgesetzt und erhalten werden. Voraussetzung ist, dass die Oberfläche der Steine nicht deutlich zurückgewittert ist (z.B. Fotodokumentation Bild 12 und 15).

Für die Sanierung der Risse wird empfohlen, diese mit dem Injektionsverfahren System Kaiser (Unil, Dr. Hartmann Kulba - Bauchemie) oder einem gleichwertigen Verfahren zu verfüllen bzw. zu verpressen.

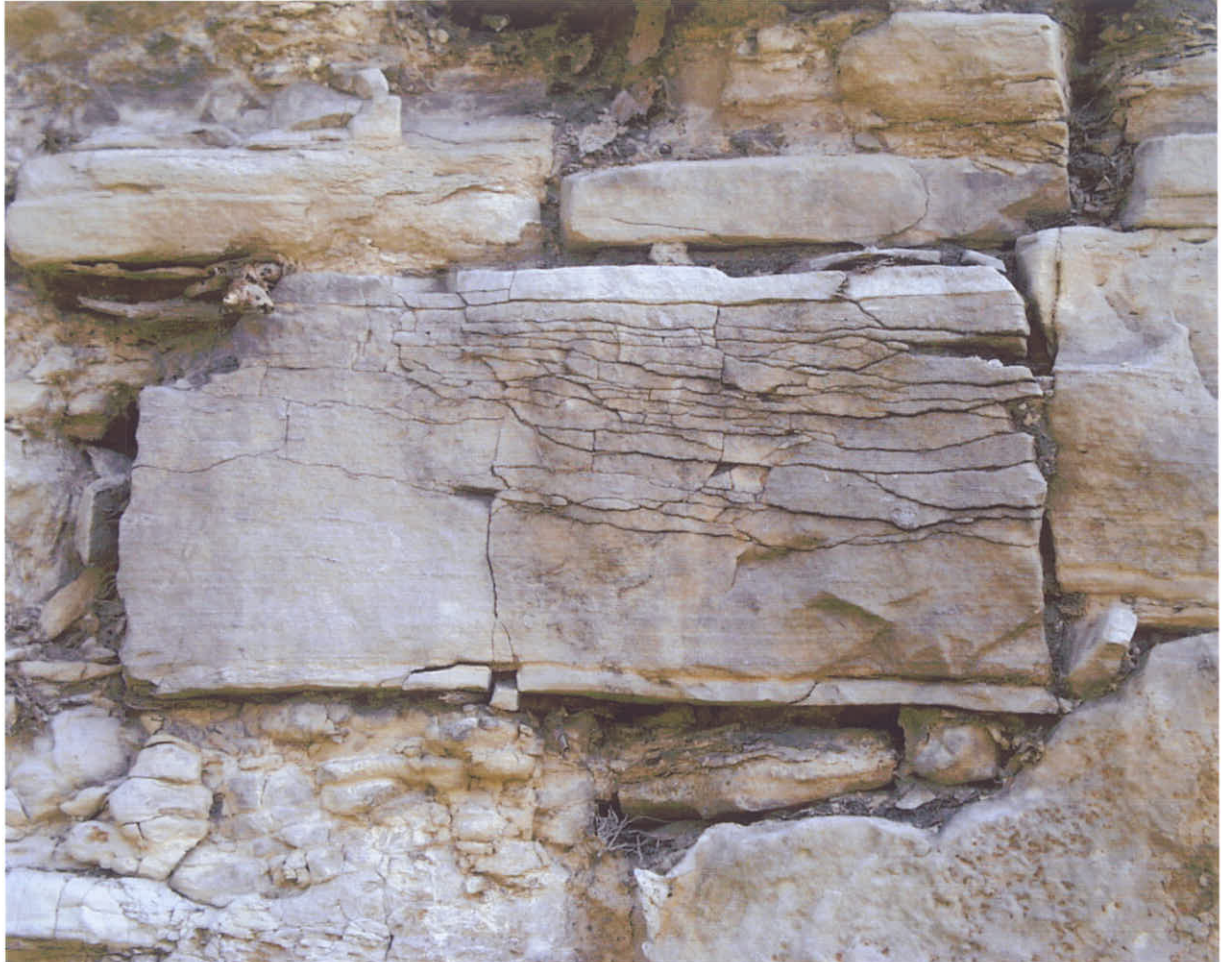
Hier müssen jedoch unter denkmalpflegerischen und wirtschaftlichen Gesichtspunkten Abwägungen getroffen werden, bis zu welchem Schadensgrad eine Rissanierung zu vertreten ist, da bei ausgeprägten Rissystemen die Sanierung wesentlich aufwendiger als der Austausch ist (z.B. Fotodokumentation Bild 13).

Bild 13:
Schadensbild Rissbildung / Zerklüftung / Aufschieferung
Der Stein wurde mit dem Lager verbaut (Schichtung wagerecht).

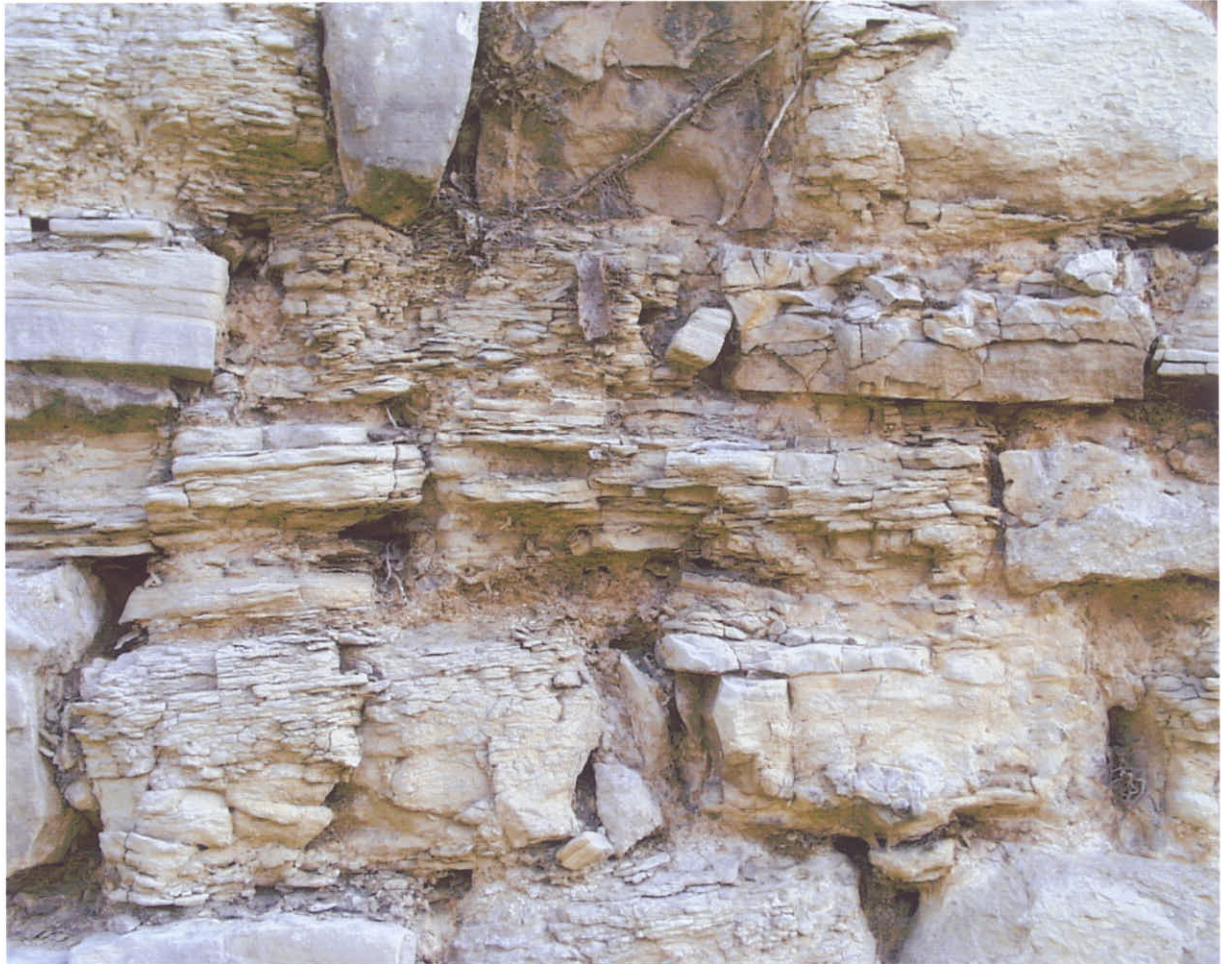
Haben die Mauersteine eine ausgeprägte Schichtung – was überwiegend der Fall ist – verwittern sie durch ein Aufschiefern der einzelnen Schichten (schichtparallele Auswitterung). Da die Steine in der Regel mit der natürlichen Lagerung eingebaut wurden führt dies zu einem Herausbröckeln der dünnen voneinander getrennten Schichten mit Verwitterungstiefen von mehreren Zentimetern (Fotodokumentation Bild 14; 15 und 19).

Bild 14:
Durch Rissbildung und Aufschieferung zerstörte Steine des Sichtmauerwerks

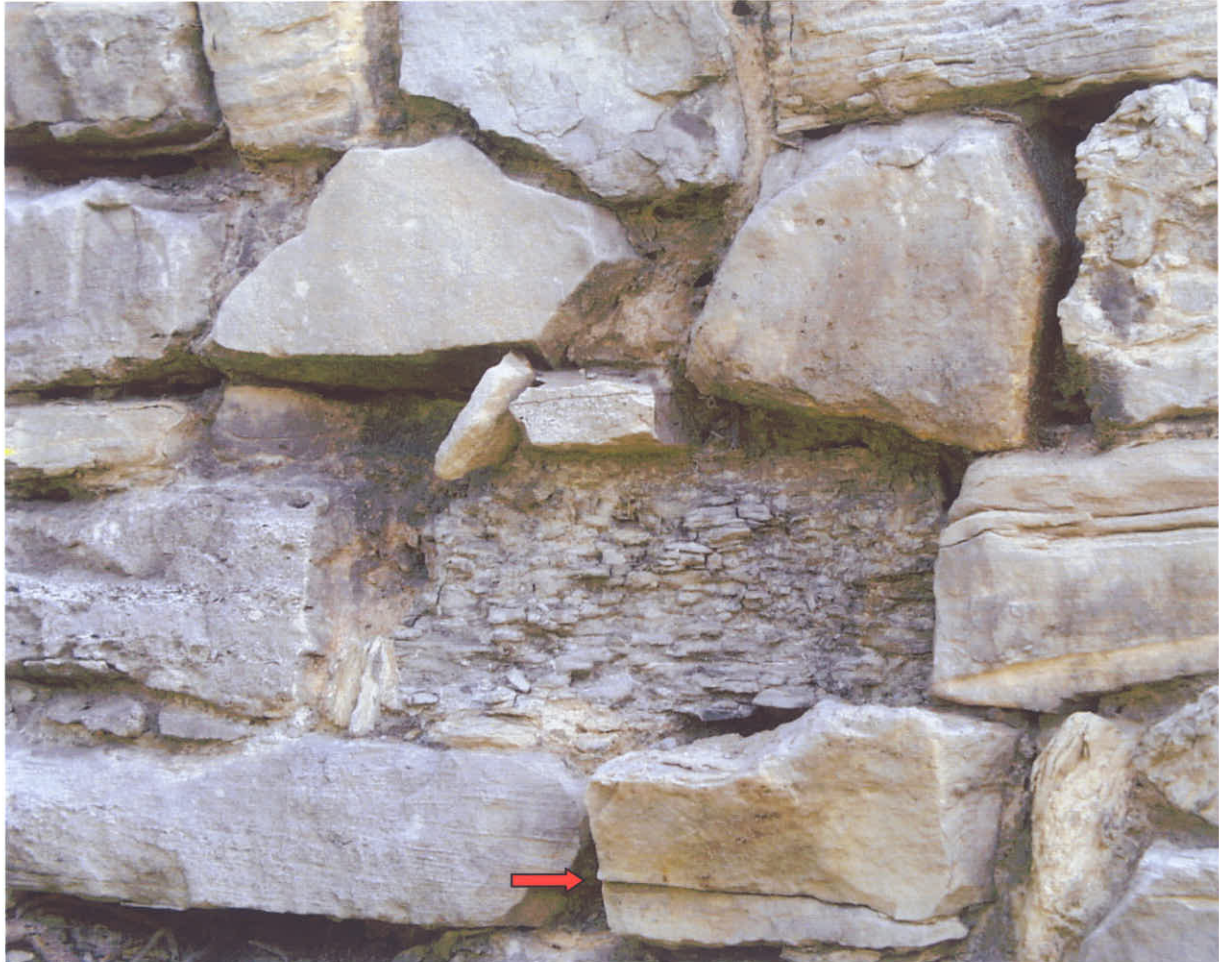
Bild 15:
Durch Rissbildung und Aufschieferung zerstörter Stein des Sichtmauerwerks,
➡ darunter Stein mit einfacher Rissbildung

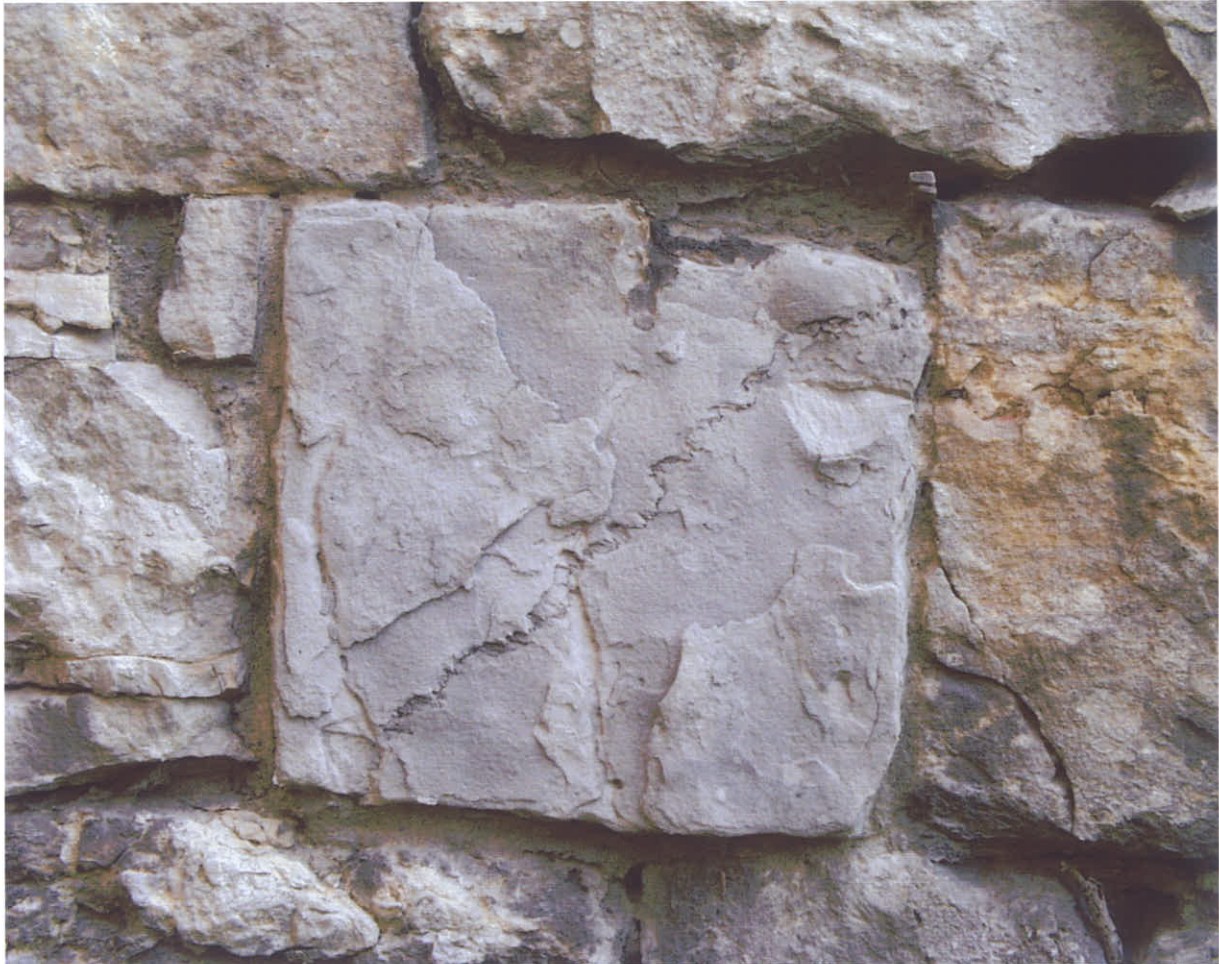
In Einzelfällen gegen das natürliche Lager verbaute (auf Spalt gestellte) Mauersteine neigen zur Ausbildung von Schalen unterschiedlicher Dicke (Fotodokumentation Bild 16 bis 18). Mit Ablösung der Schalen können ebenfalls erhebliche Verwitterungstiefen erreicht werden.

Bild 16:
Schalenbildung an einem Stein des Sichtmauerwerks, der gegen das Lager (Schichtung senkrecht)
verbaut wurde.

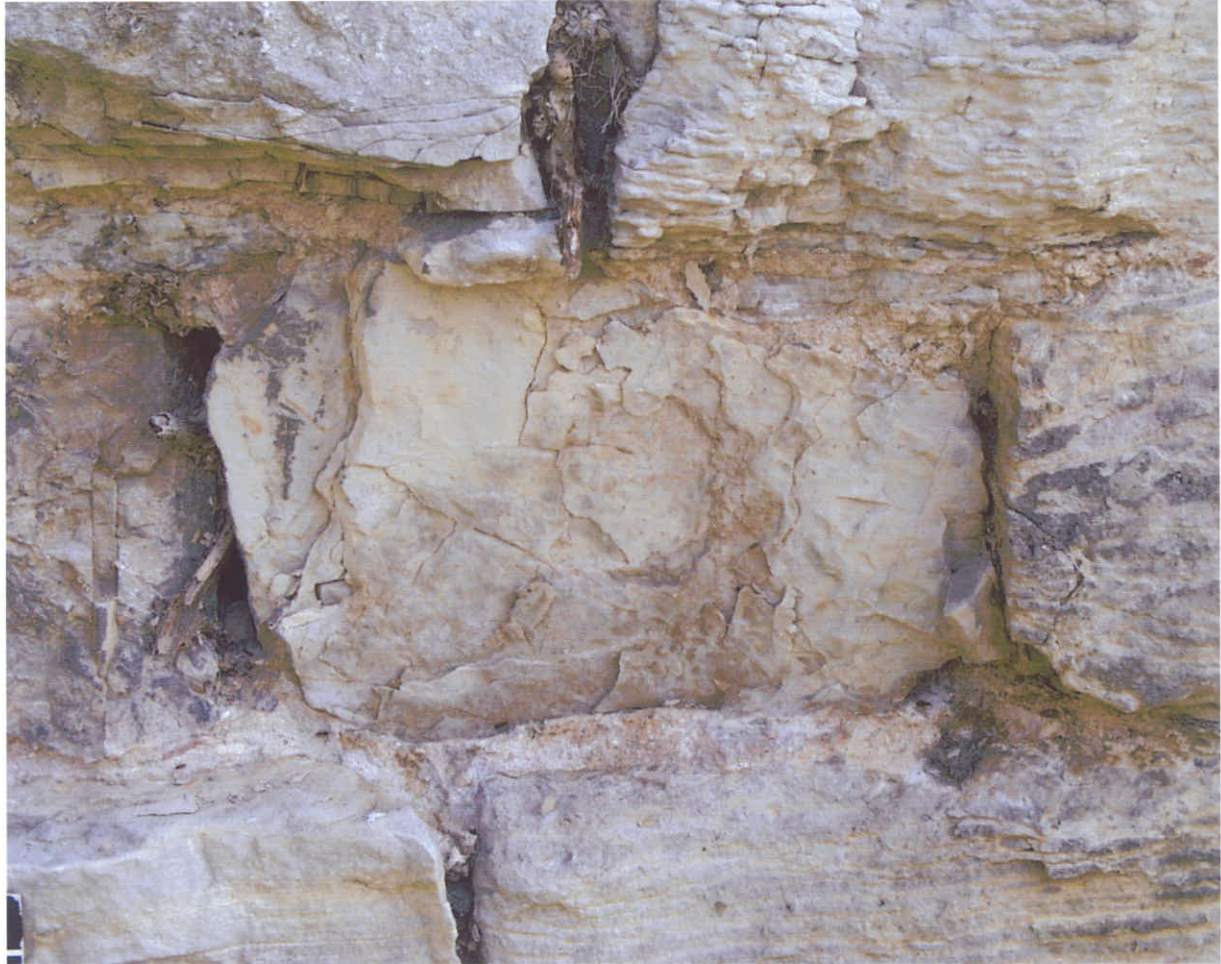
Bild 17:
Schalenbildung an einem Stein des Sichtmauerwerks, der gegen das Lager (Schichtung senkrecht) verbaut wurde.
Die Verwitterungstiefe beträgt bereits mehrere Zentimeter.
