BAULICHE INSTANDSETZUNG DER
STÜTZWAND AN DER HISTORISCHEN MÜHLE UND AM MÜHLENHAUS
IM PARK SANSSOUCI, MAULBEERALLEE, POTSDAM

BAUZUSTANDSDOKUMENTATION UND MASSNAHMEKONZEPTION

FEBRUAR 2003

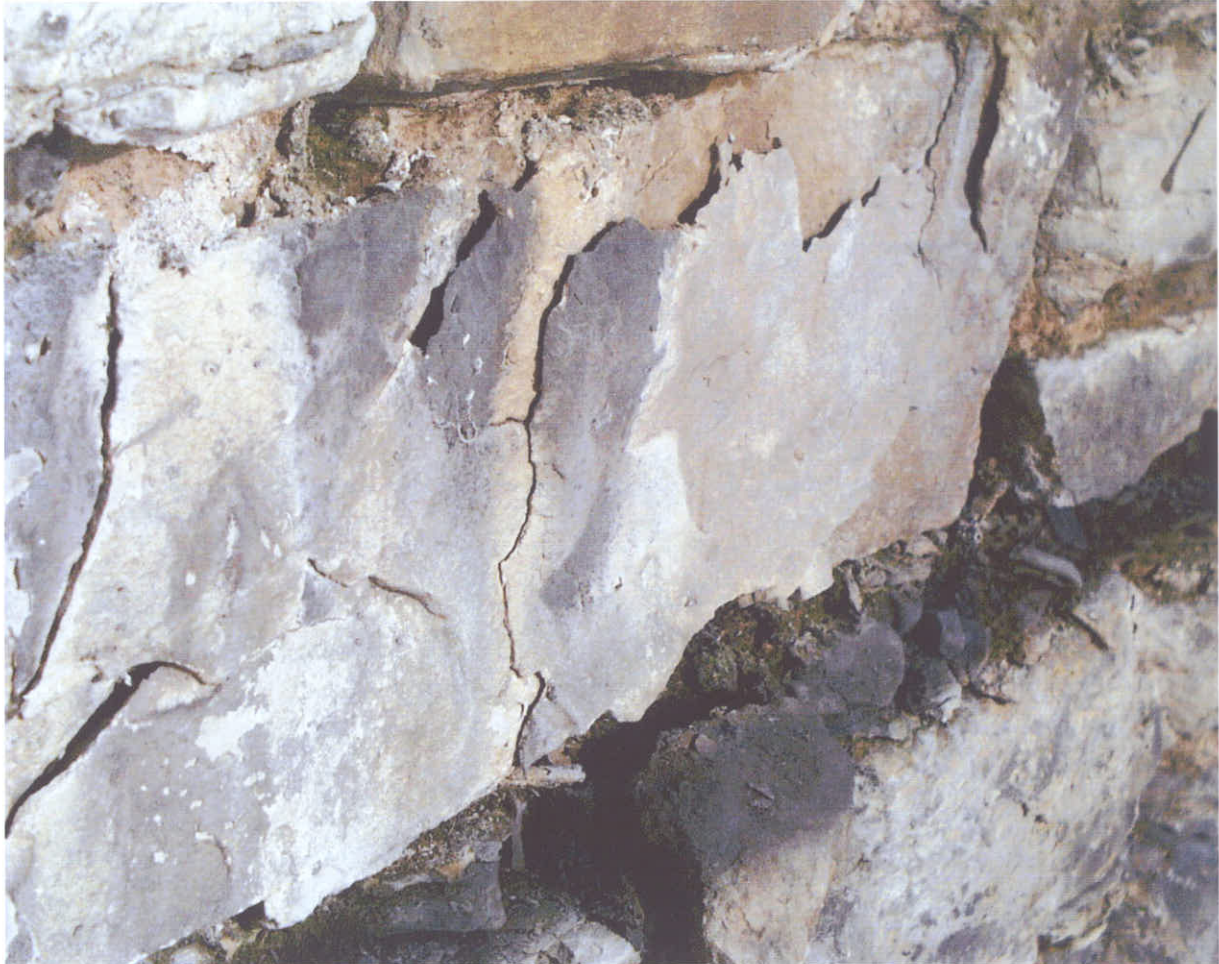
In Einzelfällen gegen das natürliche Lager verbaute (auf Spalt gestellte) Mauersteine neigen zur Ausbildung von Schalen unterschiedlicher Dicke (Fotodokumentation Bild 16 bis 18). Mit Ablösung der Schalen können ebenfalls erhebliche Verwitterungstiefen erreicht werden.

Bild 18:
Starke Schalenbildung an einem Stein des Sichtmauerwerks, der gegen das Lager (Schichtung senkrecht) verbaut wurde.
Die Verwitterungstiefe beträgt bereits mehrere Zentimeter.

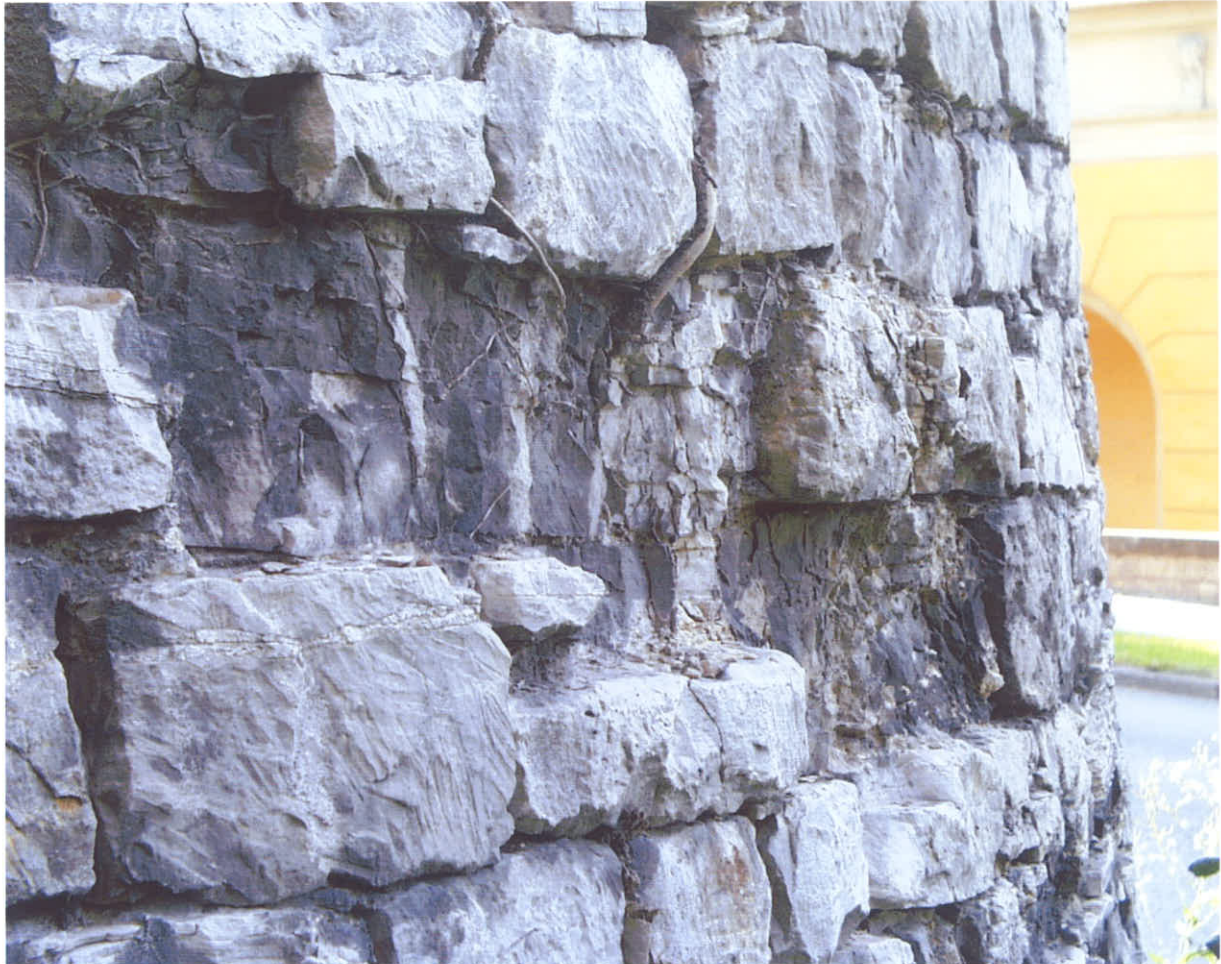
Haben die Mauersteine eine ausgeprägte Schichtung – was überwiegend der Fall ist – verwittern sie durch ein Aufschiefern der einzelnen Schichten (schichtparallele Auswitterung). Da die Steine in der Regel mit der natürlichen Lagerung eingebaut wurden führt dies zu einem Herausbröckeln der dünnen voneinander getrennten Schichten mit Verwitterungstiefen von mehreren Zentimetern (Fotodokumentation Bild 14; 15 und 19).

Bild 19:
Substanzverluste an Steinen des Sichtmauerwerks im Abschnitt zwischen Achse 2 und 3, die mit dem Lager (Schichtung wagerecht) verbaut wurden, jedoch stark zerrissen und zerklüftet sind. Die Verwitterungstiefe beträgt bereits mehrere Zentimeter.

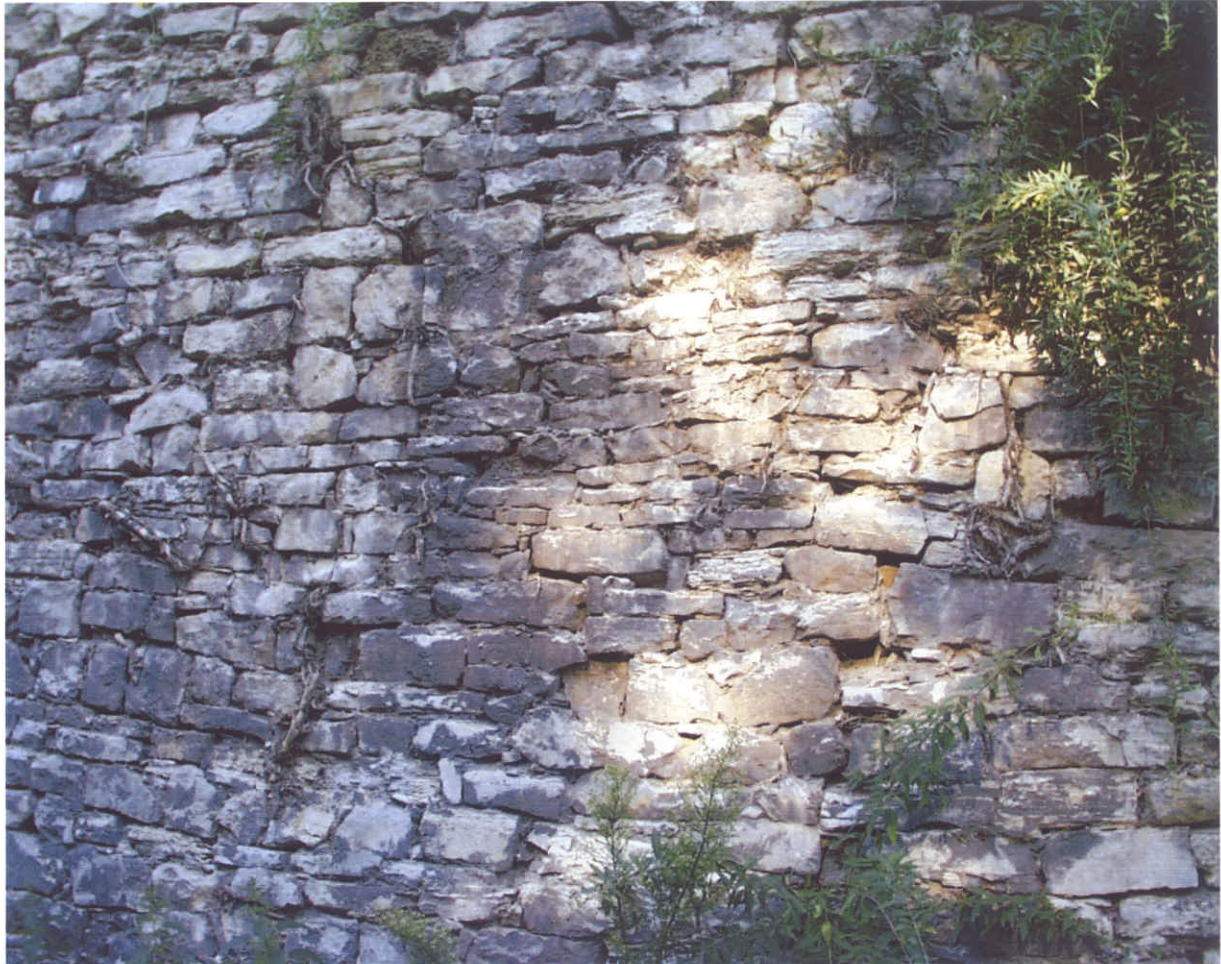
Größere Bereiche der Oberflächen des Sichtmauerwerks sind mit dunkelgrau bis schwarzen Krusten bedeckt (Fotodokumentation Bild 20). Diese Krusten können pustelig aufgewachsen oder als glatte dichte Schicht ausgebildet sein (Fotodokumentation Bild 21).

Von den Krusten wurde eine Probe entnommen und ebenfalls durch die FEAD-GmbH mittels DER-Spektroskopie untersucht. Danach handelt es sich mit Sicherheit um Gipskrusten.

Diese sind chemische Umsetzungsprodukte aus dem Kalzium des Kalksteins oder des Kalkmörtels mit Schwefelverbindungen der Luft unter Einbindung anderer atmosphärischer Verschmutzungen und der Gruppe der bauschädlichen Salze zuzuordnen.

Bild 20:
Krustenbildungen auf den Oberflächen der Kalksteine des Sichtmauerwerks im Abschnitt zwischen Achse 19 und 20

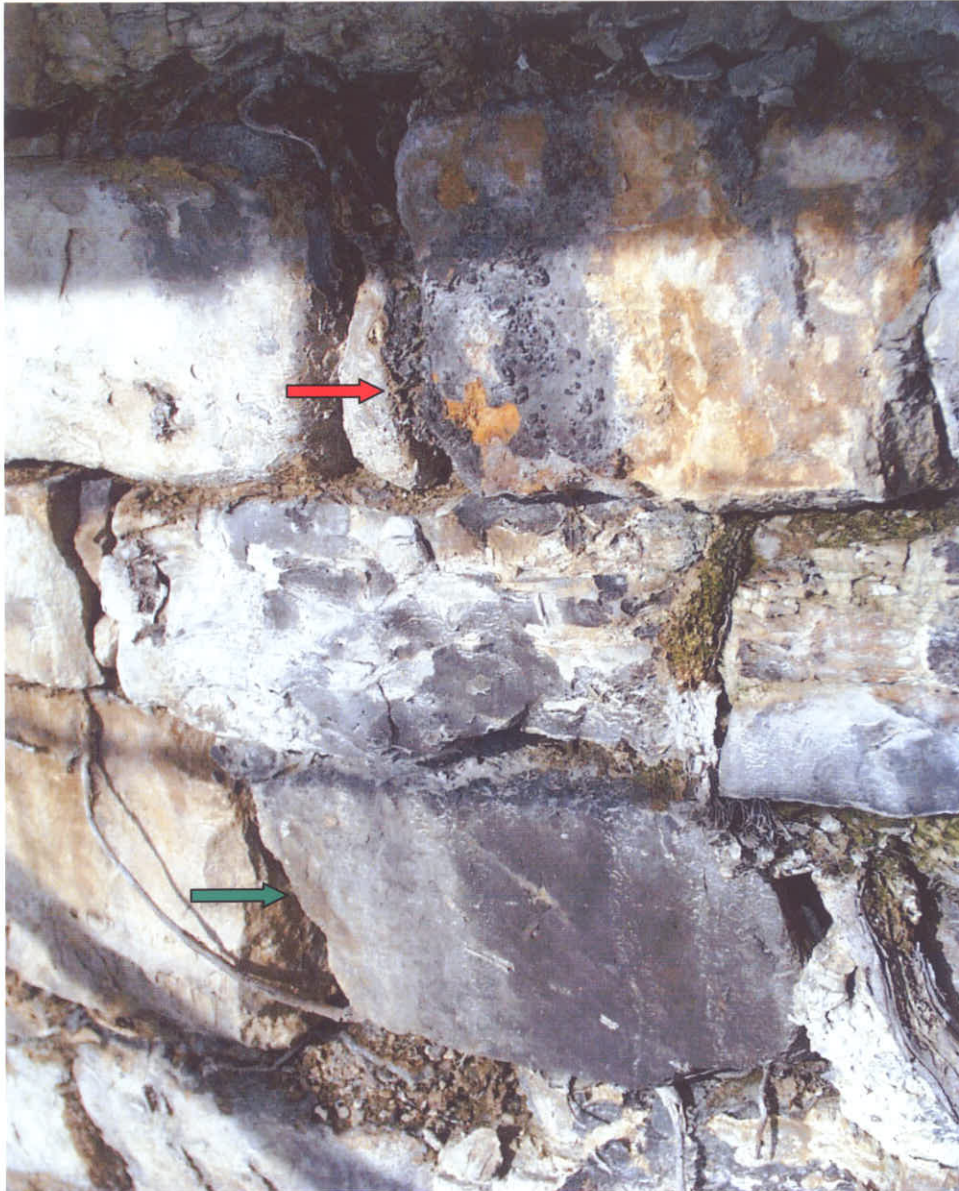
Bild 21:
Krustenbildungen auf den Oberflächen der Kalksteine des Sichtmauerwerks im Abschnitt zwischen Achse 13 und 14

pustelig aufgewachsene Kruste

dichte flächige Kruste

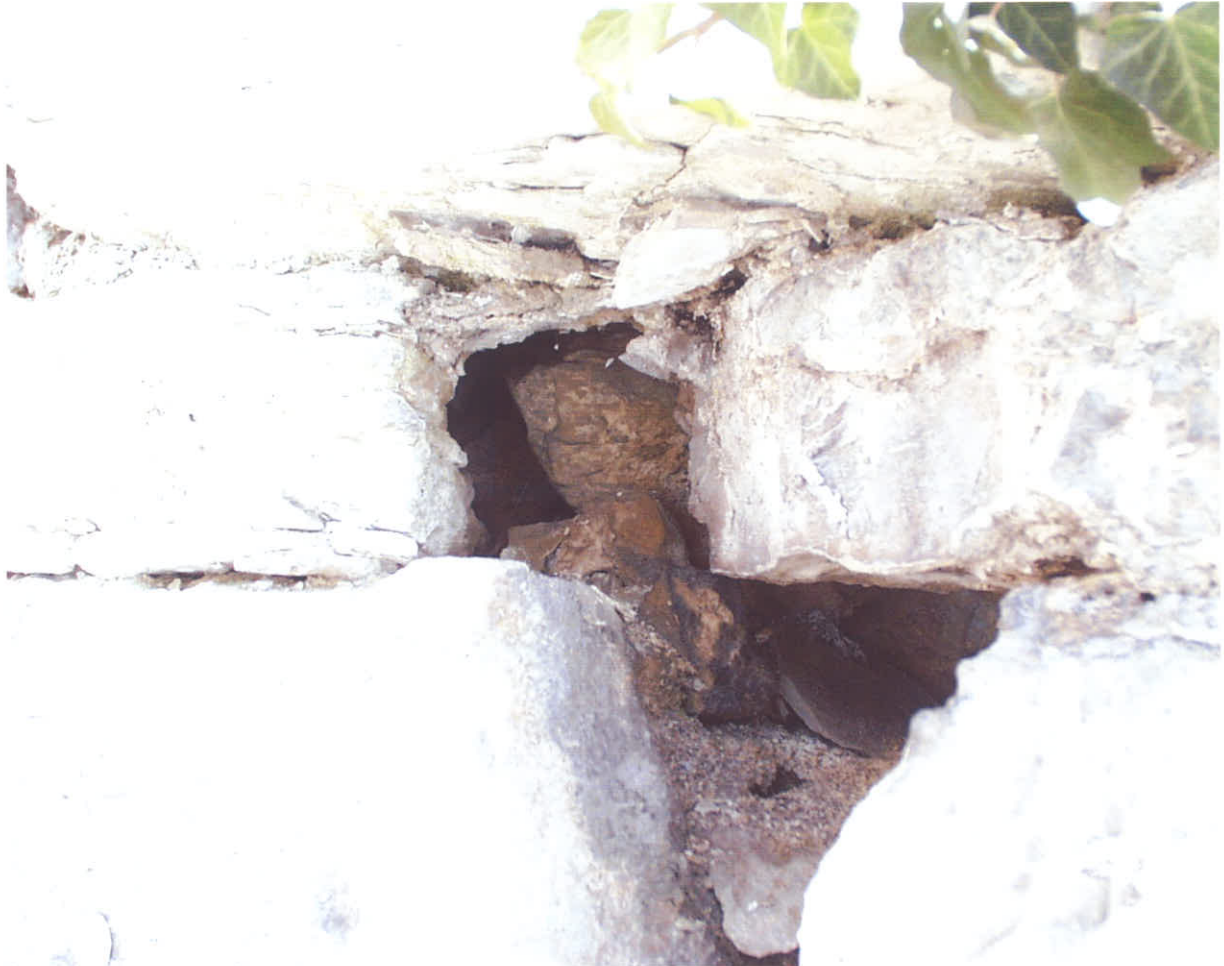
Das Fugensystem des Mauerwerks ist durch Verwitterung so stark geschädigt, dass in größeren Mauerbereichen die Verfugung nicht mehr vorhanden oder erkennbar ist, Vielfach sind Hohlräume zwischen Sicht- und Füllmauerwerk erkennbar (Fotodokumentation Bild 22).

Bild 22:
Hohlräume im Mauerwerk (Abschnitt zwischen Achse 4 und 5)

Die Fugen sind bis auf den ungeschädigten Fugenmörtel mindestens jedoch ca. 5 cm tief auszuräumen, staubfrei zu spülen und oberflächenbündig bzw. leicht zurückgesetzt entsprechend Bestand mit einem Trass-Kalkmörtel MG IIa neu zu verfugen.

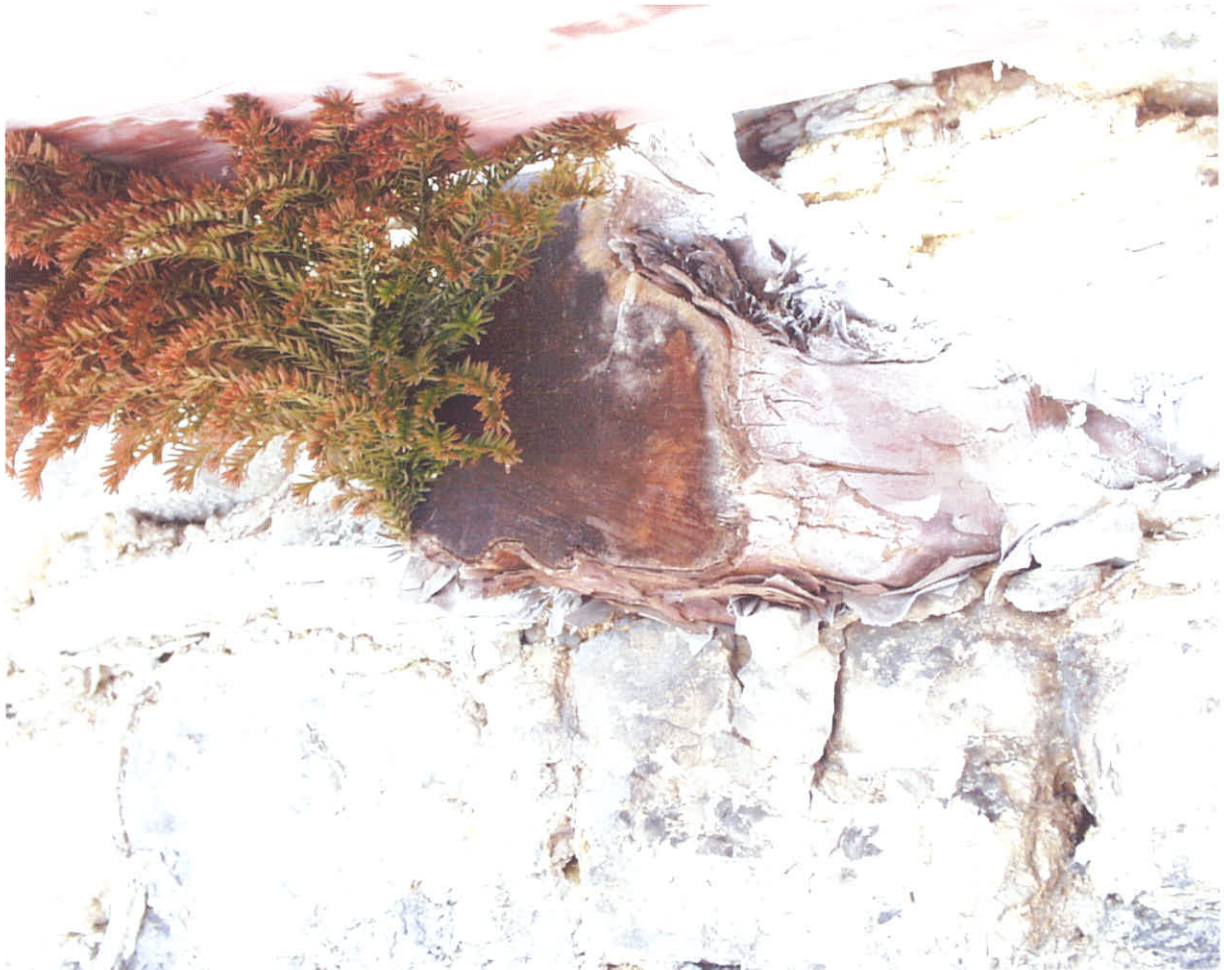
Bild 23:
Durchwurzlung des Mauerwerks mit Austrieb (Abschnitt zwischen Achse 10 und 11)

Die zu entfernenden Wurzeln und Wurzelstöcke sind freizulegen, im Mauerwerk ca. 30 cm tief auszufräsen und zu beseitigen. Der Neuaustrieb des im Mauerwerk verbleibenden Wurzelwerks ist durch Bestreichen mit einem Herbizid zu verhindern.

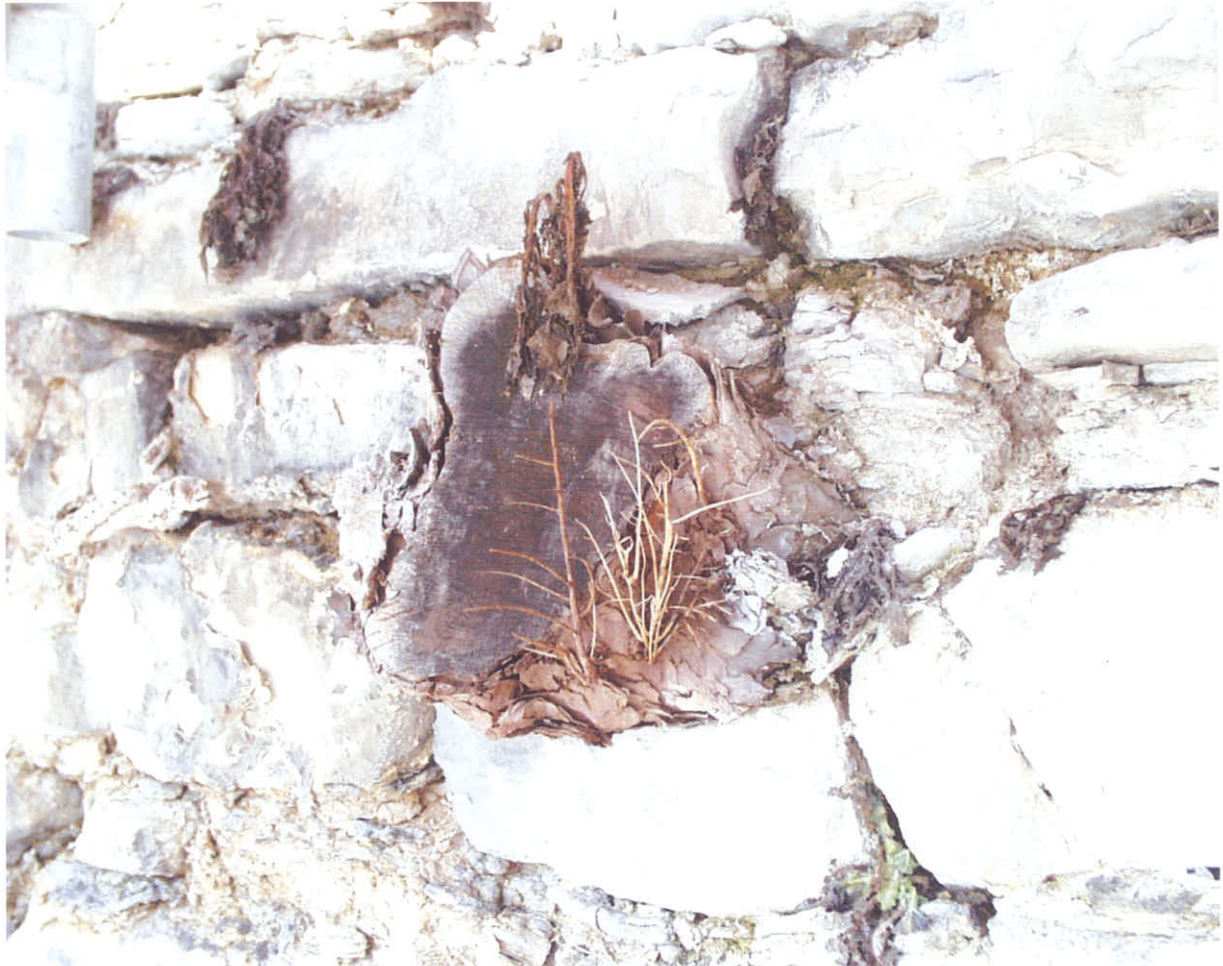
Bild 24:
Durchwurzlung des Mauerwerks (Abschnitt zwischen Achse 11 und 12)

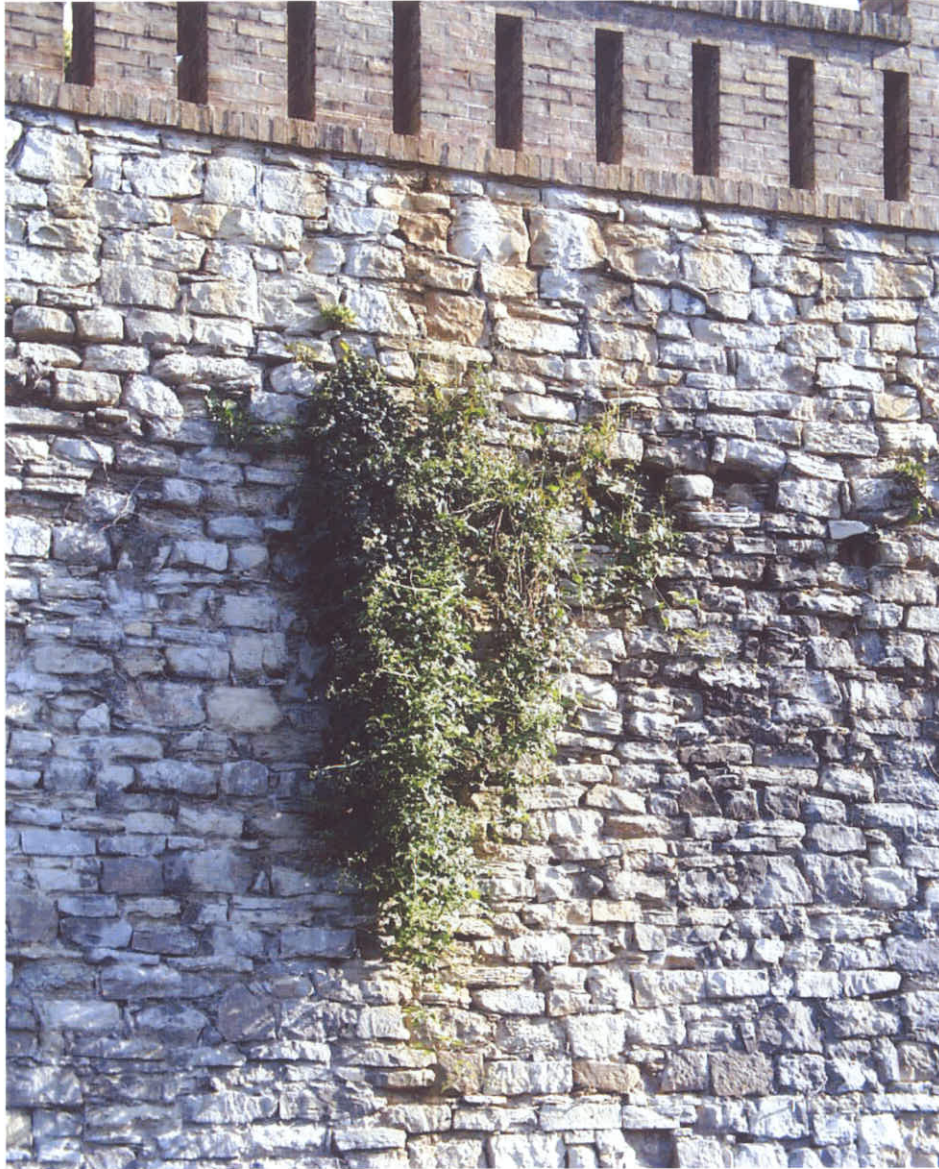
Bild 25:
Wurzelstock im Mauerwerk mit Austrieb (Abschnitt zwischen Achse 11 und 12)

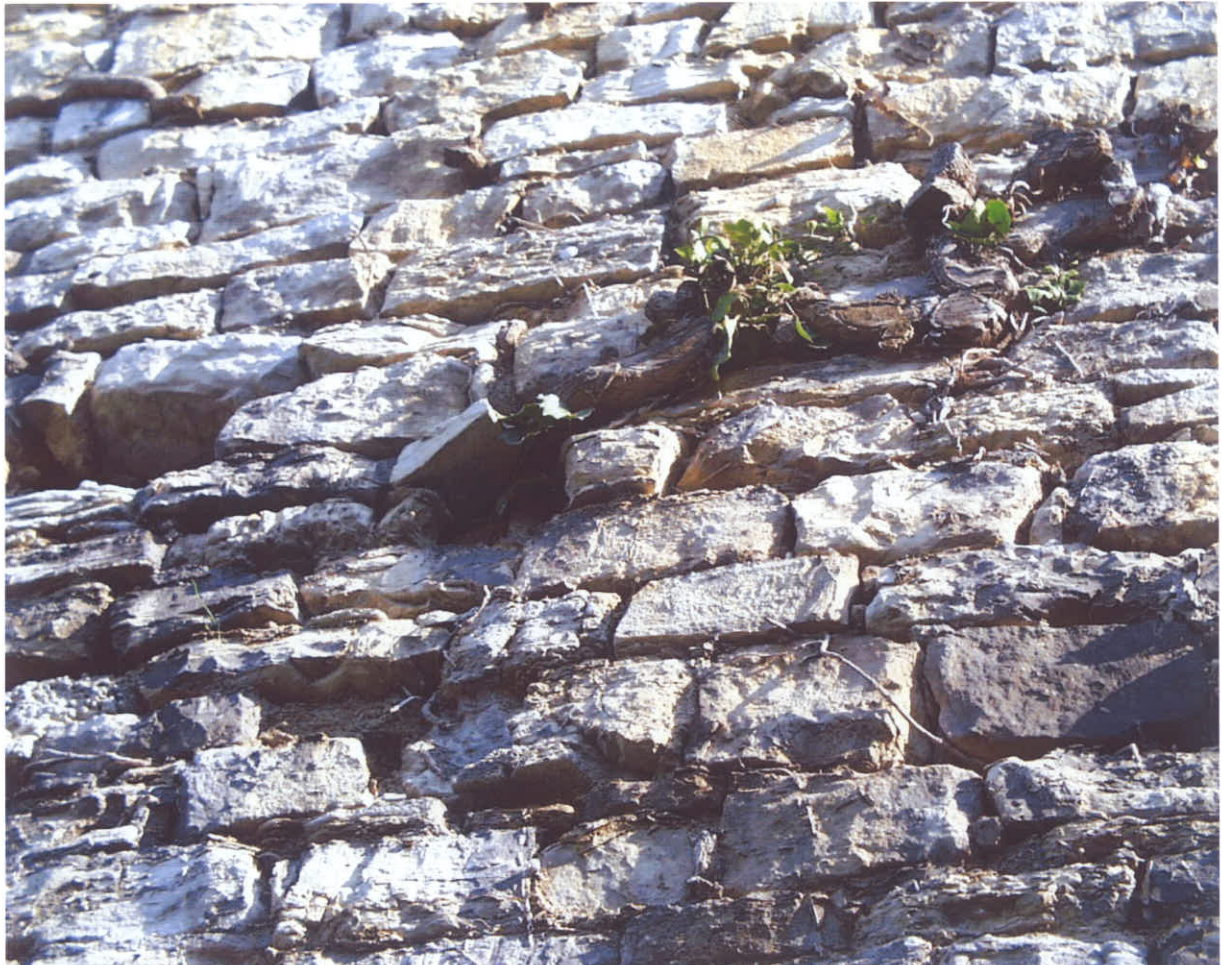
Bild 26:
Wurzelstock im Mauerwerk (Abschnitt zwischen Achse 12 und 13)
