**Neue Natursteinrestaurierungsergebnisse
und messtechnische Erfassungen**

Spannanker im historischen Mauerwerk Bohren, Einbauen und Verpressen

von Georg Suckmann und Hansjörg Stepper

Im Juli 2009 hat die Fa. August Wolfsholz Ingenieurbau GmbH in Leonberg den Auftrag für die Herstellung von Spannankern im Mauerwerk des Groß Rodendorfer Hauses der Burg Eltz erhalten. Unser Bauherr und Auftraggeber war Dr. Karl Graf zu Eltz.

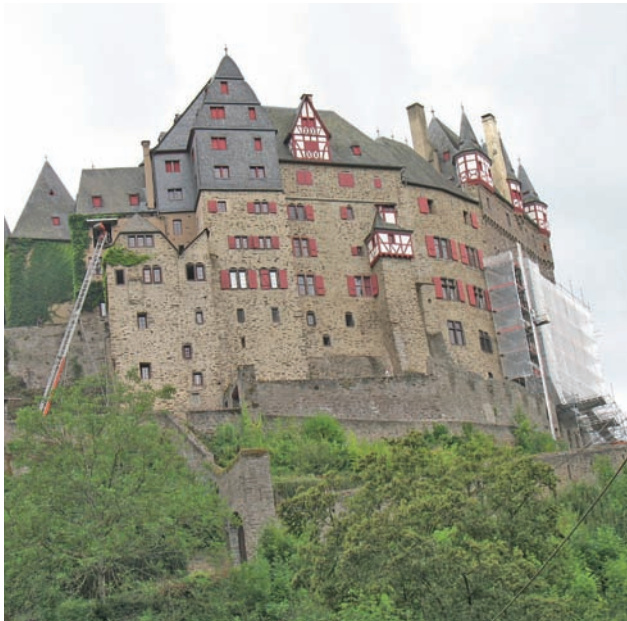
Abb. 1: Groß Rodendorfer Haus mit Arbeitsgerüst.

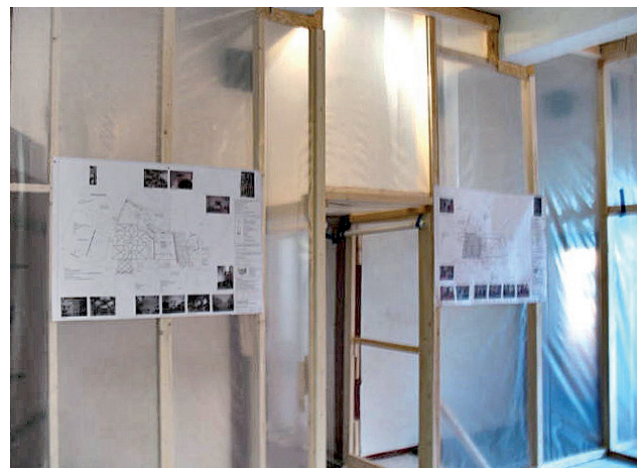
Um die Räume vor Staub- und Injektionsaustritten zu schützen, wurden vor jeder Wand Schutzwände aus Kanthölzern und Folie gebaut (Abb. 4 und 5). Die Schutzwände standen in einem Abstand von ca. 1,0 m vor der jeweiligen Raumwand, um einen Sichtkontakt zur Wand zu ermöglichen. Durch die transparente Schutzwand konnten wir jederzeit den Staub- bzw. Injektionsgutaustritt lokalisieren und entsprechend abdichten. Eventuell entstandene Verschmutzungen am Putz konnten somit sofort vom begleitenden Restaurator beseitigt werden.

Abb. 5: Staubschutzwände.

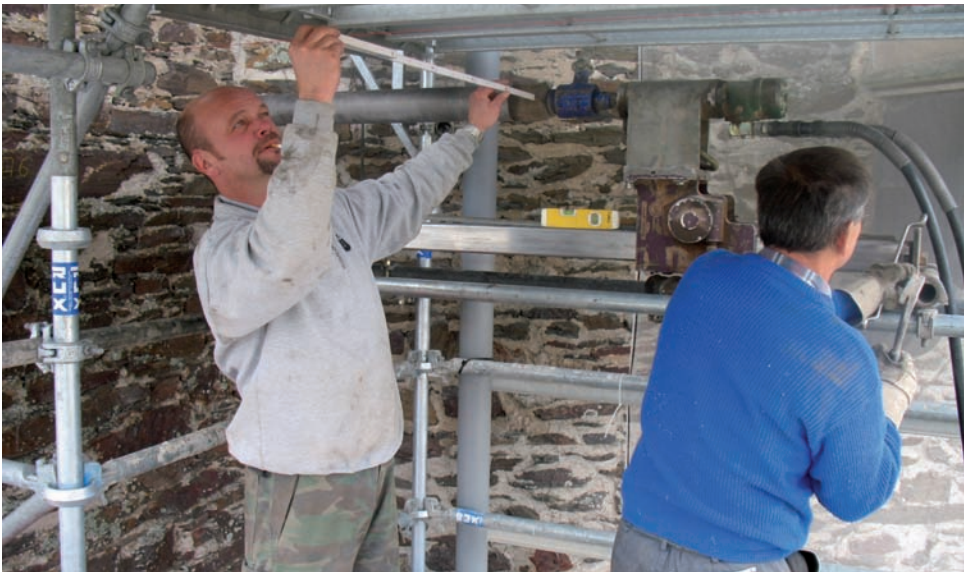
Das Befestigen der Bohrlafette am Mauerwerk war grundsätzlich nicht zugelassen. Da wir an der Burg Eltz für die Bohrarbeiten stabile und ausreichend tiefe Gerüste zur Verfügung hatten, konnten wir die Bohrlafette gut einrichten (Abb. 6).

Abb. 6: Einrichten der Bohrlafette am Bohrpunkt.

Für die Zielgenauigkeit war das exakte Einrichten des Bohrgerätes am Bohransatzpunkt entscheidend. Daher musste das Arbeitsgerüst mit einer Tragfähigkeit von 400kg/m² und einer Tiefe von 2,0m sehr stabil und gut verankert sein.

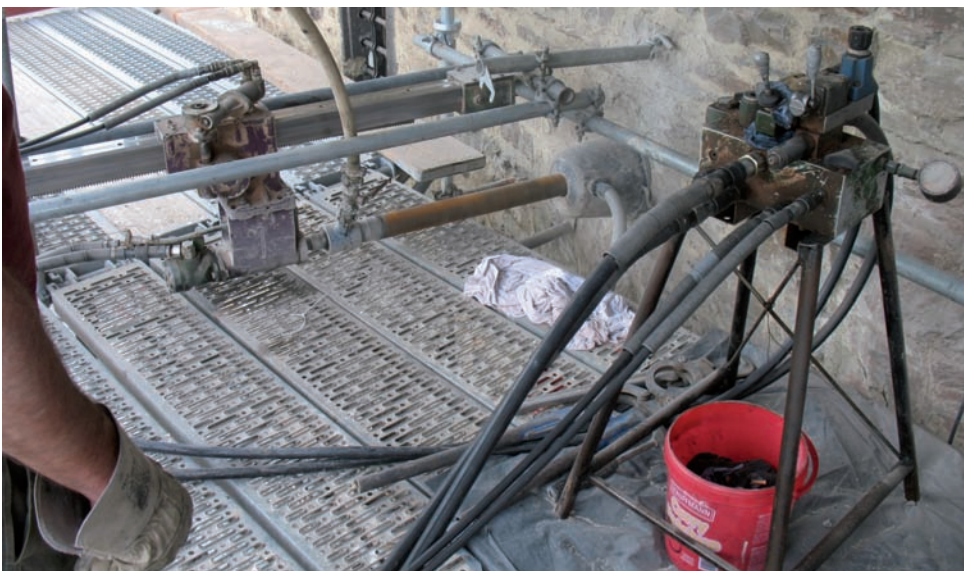
Ein gutes Arbeitsgerüst ist eine wichtige Voraussetzung für eine erfolgreiche Bohrung. Die Bohrlafette mit der Länge von 2,0 m kann dann auf das Arbeitsgerüst montiert werden. Mit zusätzlichen Gerüststangen wird ein Auflager für die Bohrlafette eingerichtet (Abb. 7).

Abb. 7: Kernbohrgerät mit Steuertisch.

Das Zusammenspiel von Bohrgeräteeinrichtung, Bohrvorschub, Bohrgeschwindigkeit und das ständige Beobachten des Bohrlochmundes sowie der angrenzenden Wände und Räume muss ein erfahrener Bohrmeister sehr gut beherrschen. Während der Bohrarbeiten müssen zusätzliche Arbeitskräfte die Räumlichkeiten ständig wegen Bohrstaubaustritt beobachten und über Funk ständigen Kontakt zum Bohrmeister am Steuertisch halten. Von aussen nicht zu erkennende Bohrhindernisse aus Stahl oder Holz, die auf frühere Umbauarbeiten zurückzuführen sind, sorgten für zusätzliche Schwierigkeiten. Die Bohrzeiten wurden hierdurch oft vervielfacht. Unsere Spannankerbohrungen haben wir mit einer Abweichung von max. 0,25% von der Sollachse herstellen können.

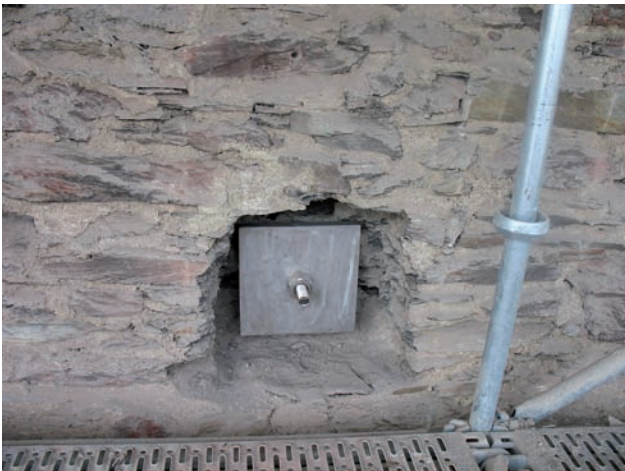
Abb. 9: Ankerkopf mit Ausbruch, Ankerstahl, Ankerplatte und Mutter.

Ein zweiseitiger Zuganker hat an beiden Enden eine Kopfverankerung. Die Kopfverankerung besteht aus einer Ankerplatte, Werkstoff A4/D4, 200x200x20 mm, mit einer mittigen Bohrung sowie dazugehörigen Muttern. Für die Kopfverankerung wurde ein Ausbruch im Mauerwerk mit den Abmessungen von 30x30x30 cm hergestellt. Die Ankerplatte wurde auf Betonpolster gesetzt. Nach den Verpress- und Spannarbeiten wurden die Ausbrüche mit Originalsteinen wieder verblendet und verfugt.

Für die Kopfverankerung wurde ein Ausbruch im Mauerwerk mit den Abmessungen von 30x30x30 cm hergestellt. Die Ankerplatte wurde auf Betonpolster oder Mörtelbett gesetzt. Nach den Verpress- und Spannarbeiten wurden die Ausbrüche mit Originalsteinen wieder verblendet und verfugt.

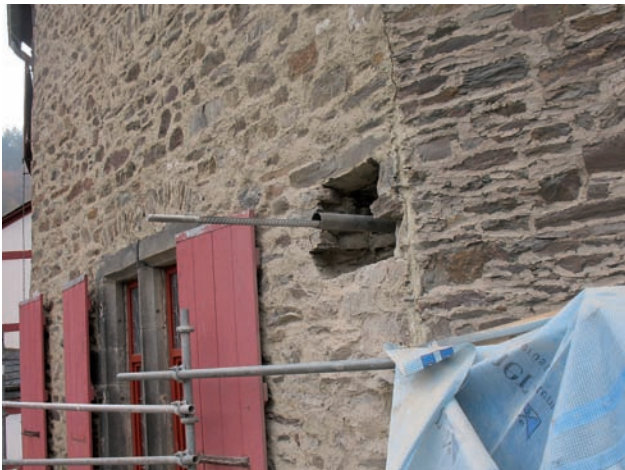
Abb. 10: Eingebauter Zuganker Staifix gerippt mit Endgewinde.

Nach der Herstellung von 24 Bohrkanälen haben wir nach den Plänen der Tragwerksplaner die Stahlglieder eingebaut. Eingebaut wurde Edelstahl System Staifix, Werkstoff 1.4429 mit einem Durchmesser von 30mm. Da der Staifix ein gerippter Stahl ist, mussten die Endstücke sowie die Koppelstücke für Muffen mit einem Gewinde M30 versehen werden, um die Muttern M30 sowie die Muffen aufdrehen zu können.

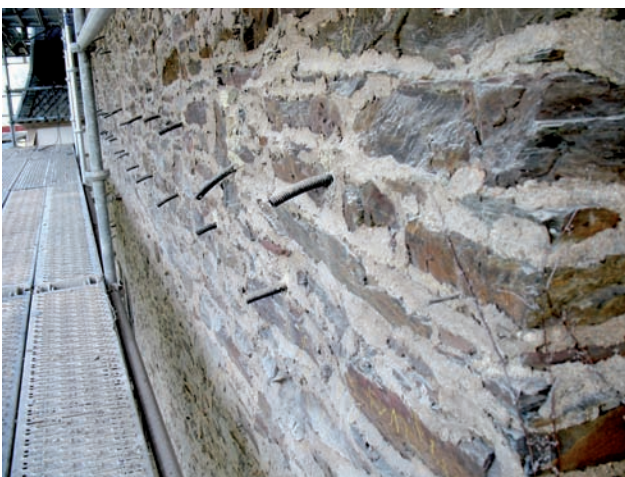
Abb. 11: Verpressstützen entlang der Ankerstrecke.

und Mauerwerksverpressung haben wir einen NHL-Verpressmörtel (Fabr. Tubag) eingesetzt. Um die Mauerwerkshomogenität in den Zugankerachsen zu verbessern, wurden die Ankerstrecken vorverpresst.

Die Herstellung der Zugankerkanäle musste so erfolgen, dass kein Nachfall im Bohrkanal entstehen konnte. Sollte es zum Nachfall kommen, muss der Bohrkanal verpresst und wieder aufgebohrt werden. Nach dem Anspannen der Zuganker wurden diese mit einem NHL-Verpressmörtel verpresst.
