BAULICHE INSTANDSETZUNG DER
STÜTZWAND AN DER HISTORISCHEN MÜHLE UND AM MÜHLENHAUS
IM PARK SANSSOUCI, MAULBEERALLEE, POTSDAM

BAUZUSTANDSDOKUMENTATION UND MASSNAHMEKONZEPTION

FEBRUAR 2003

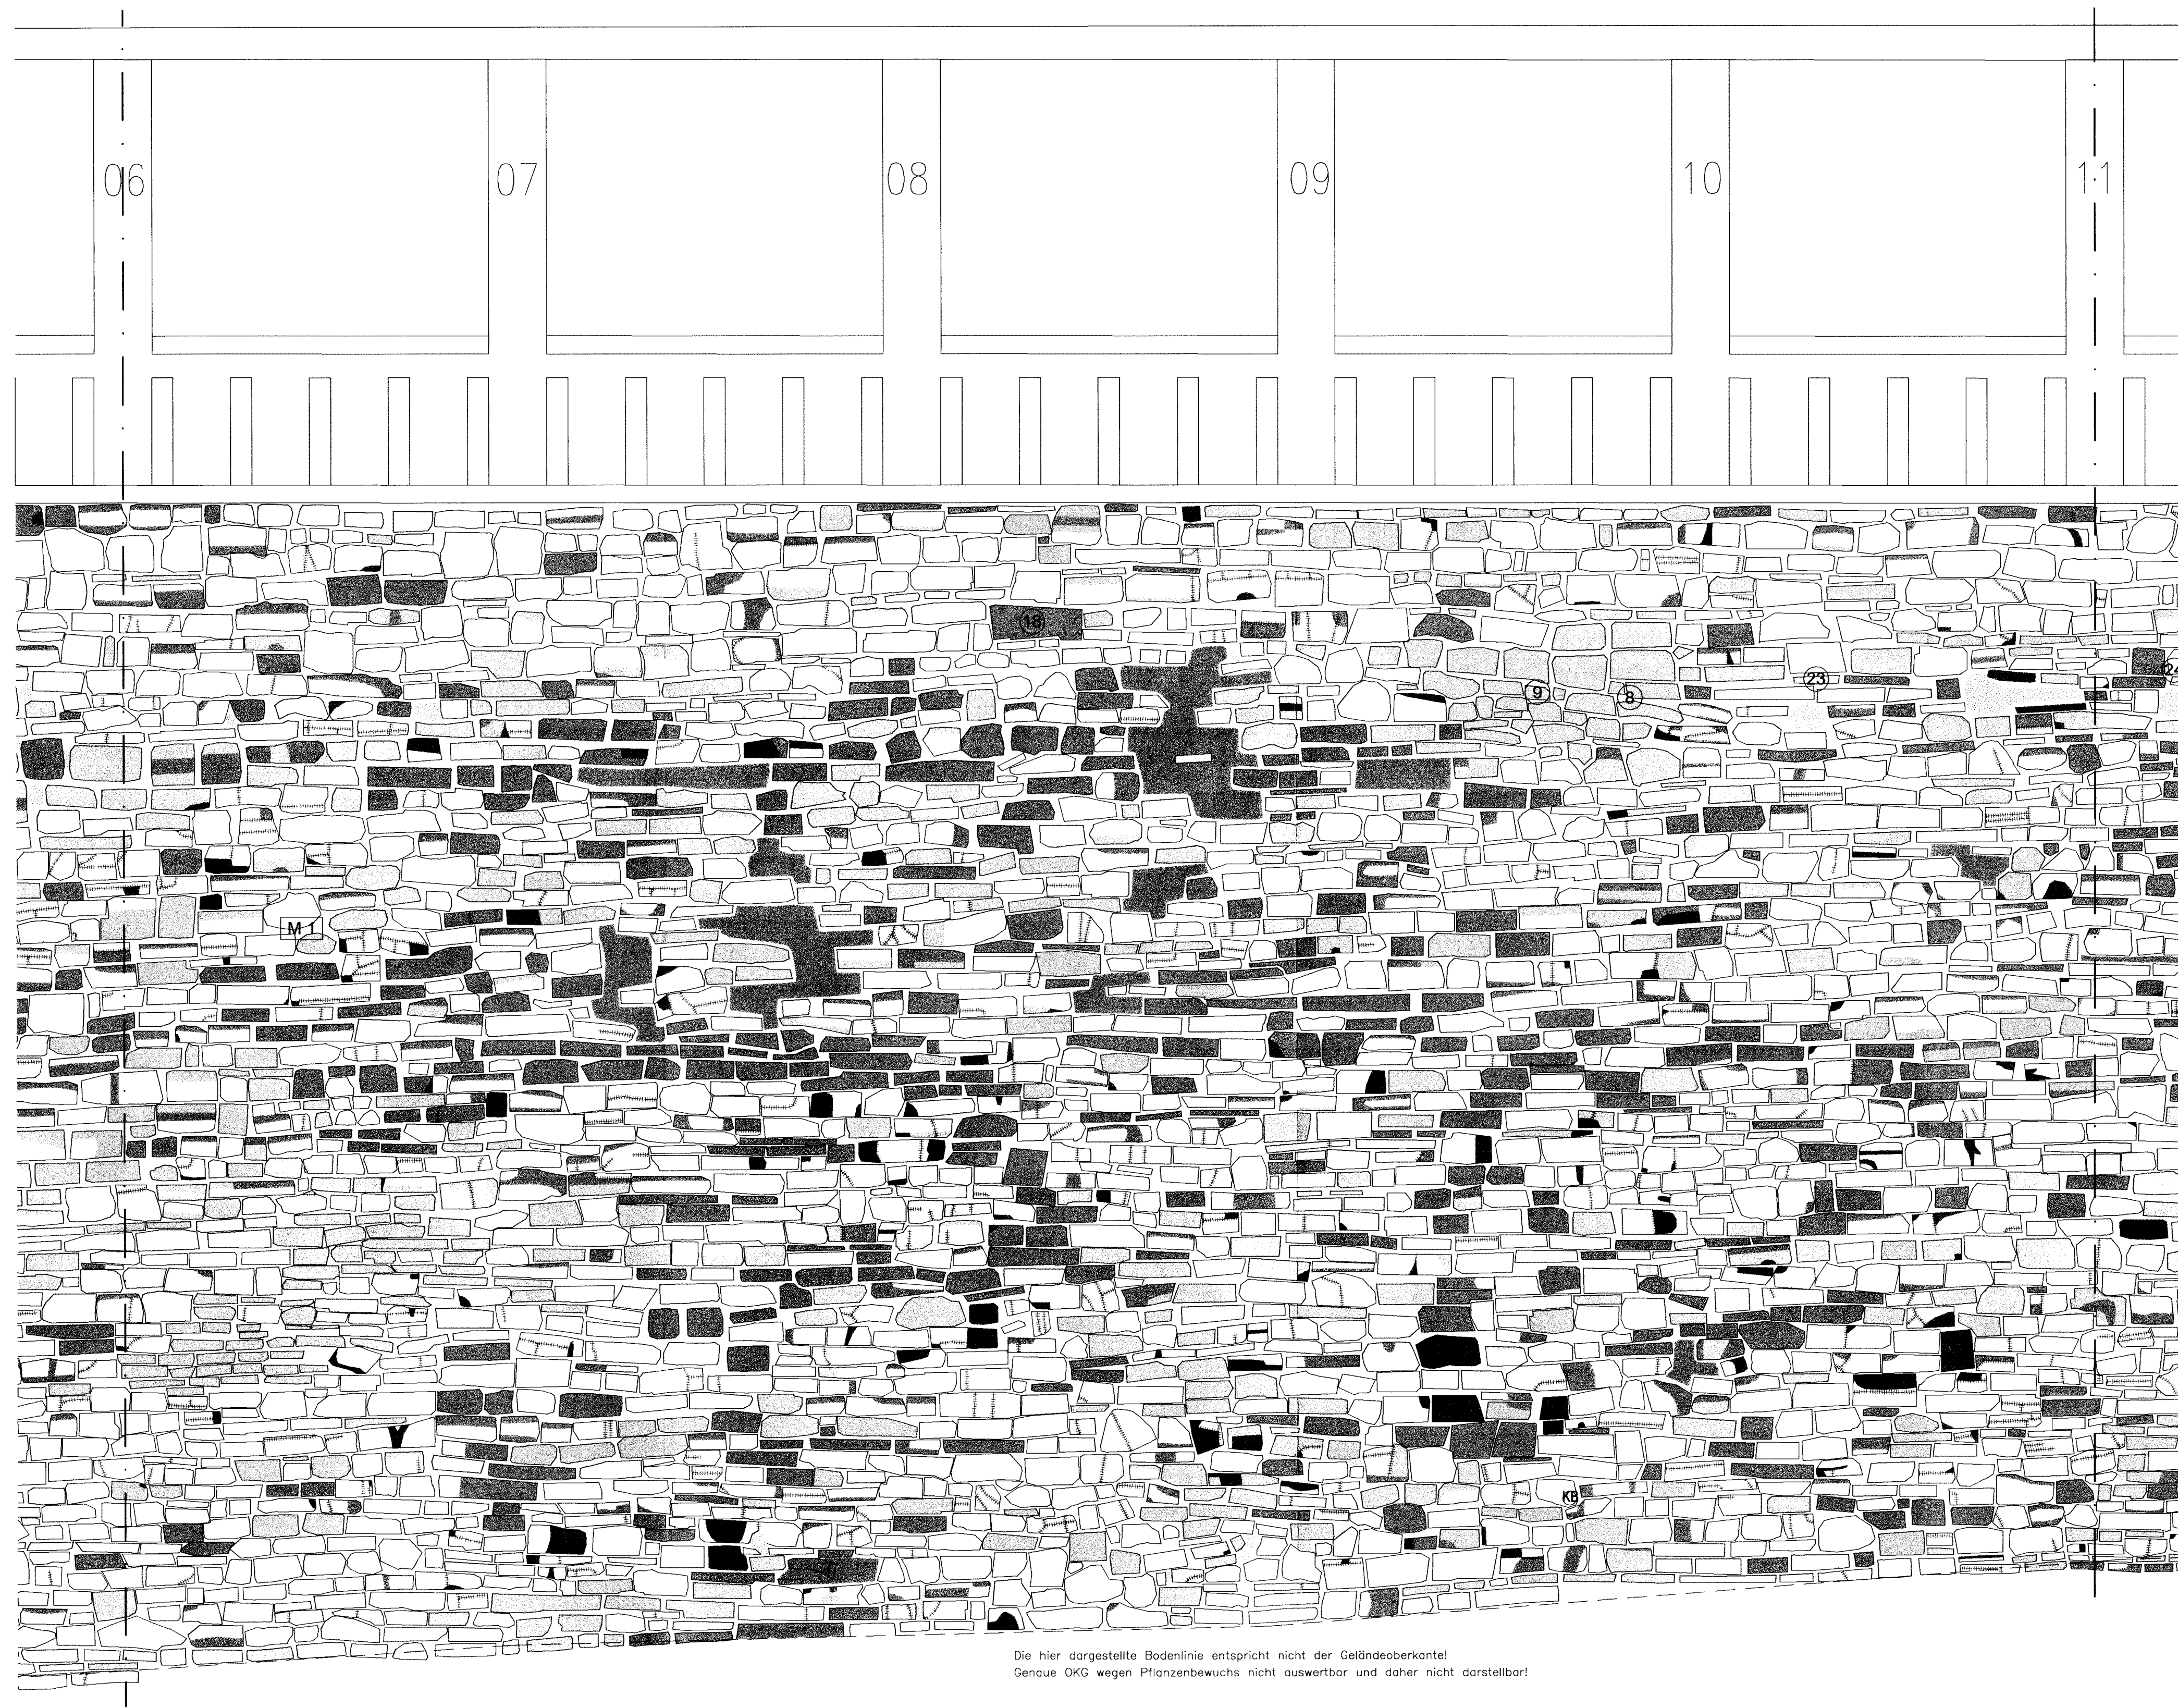
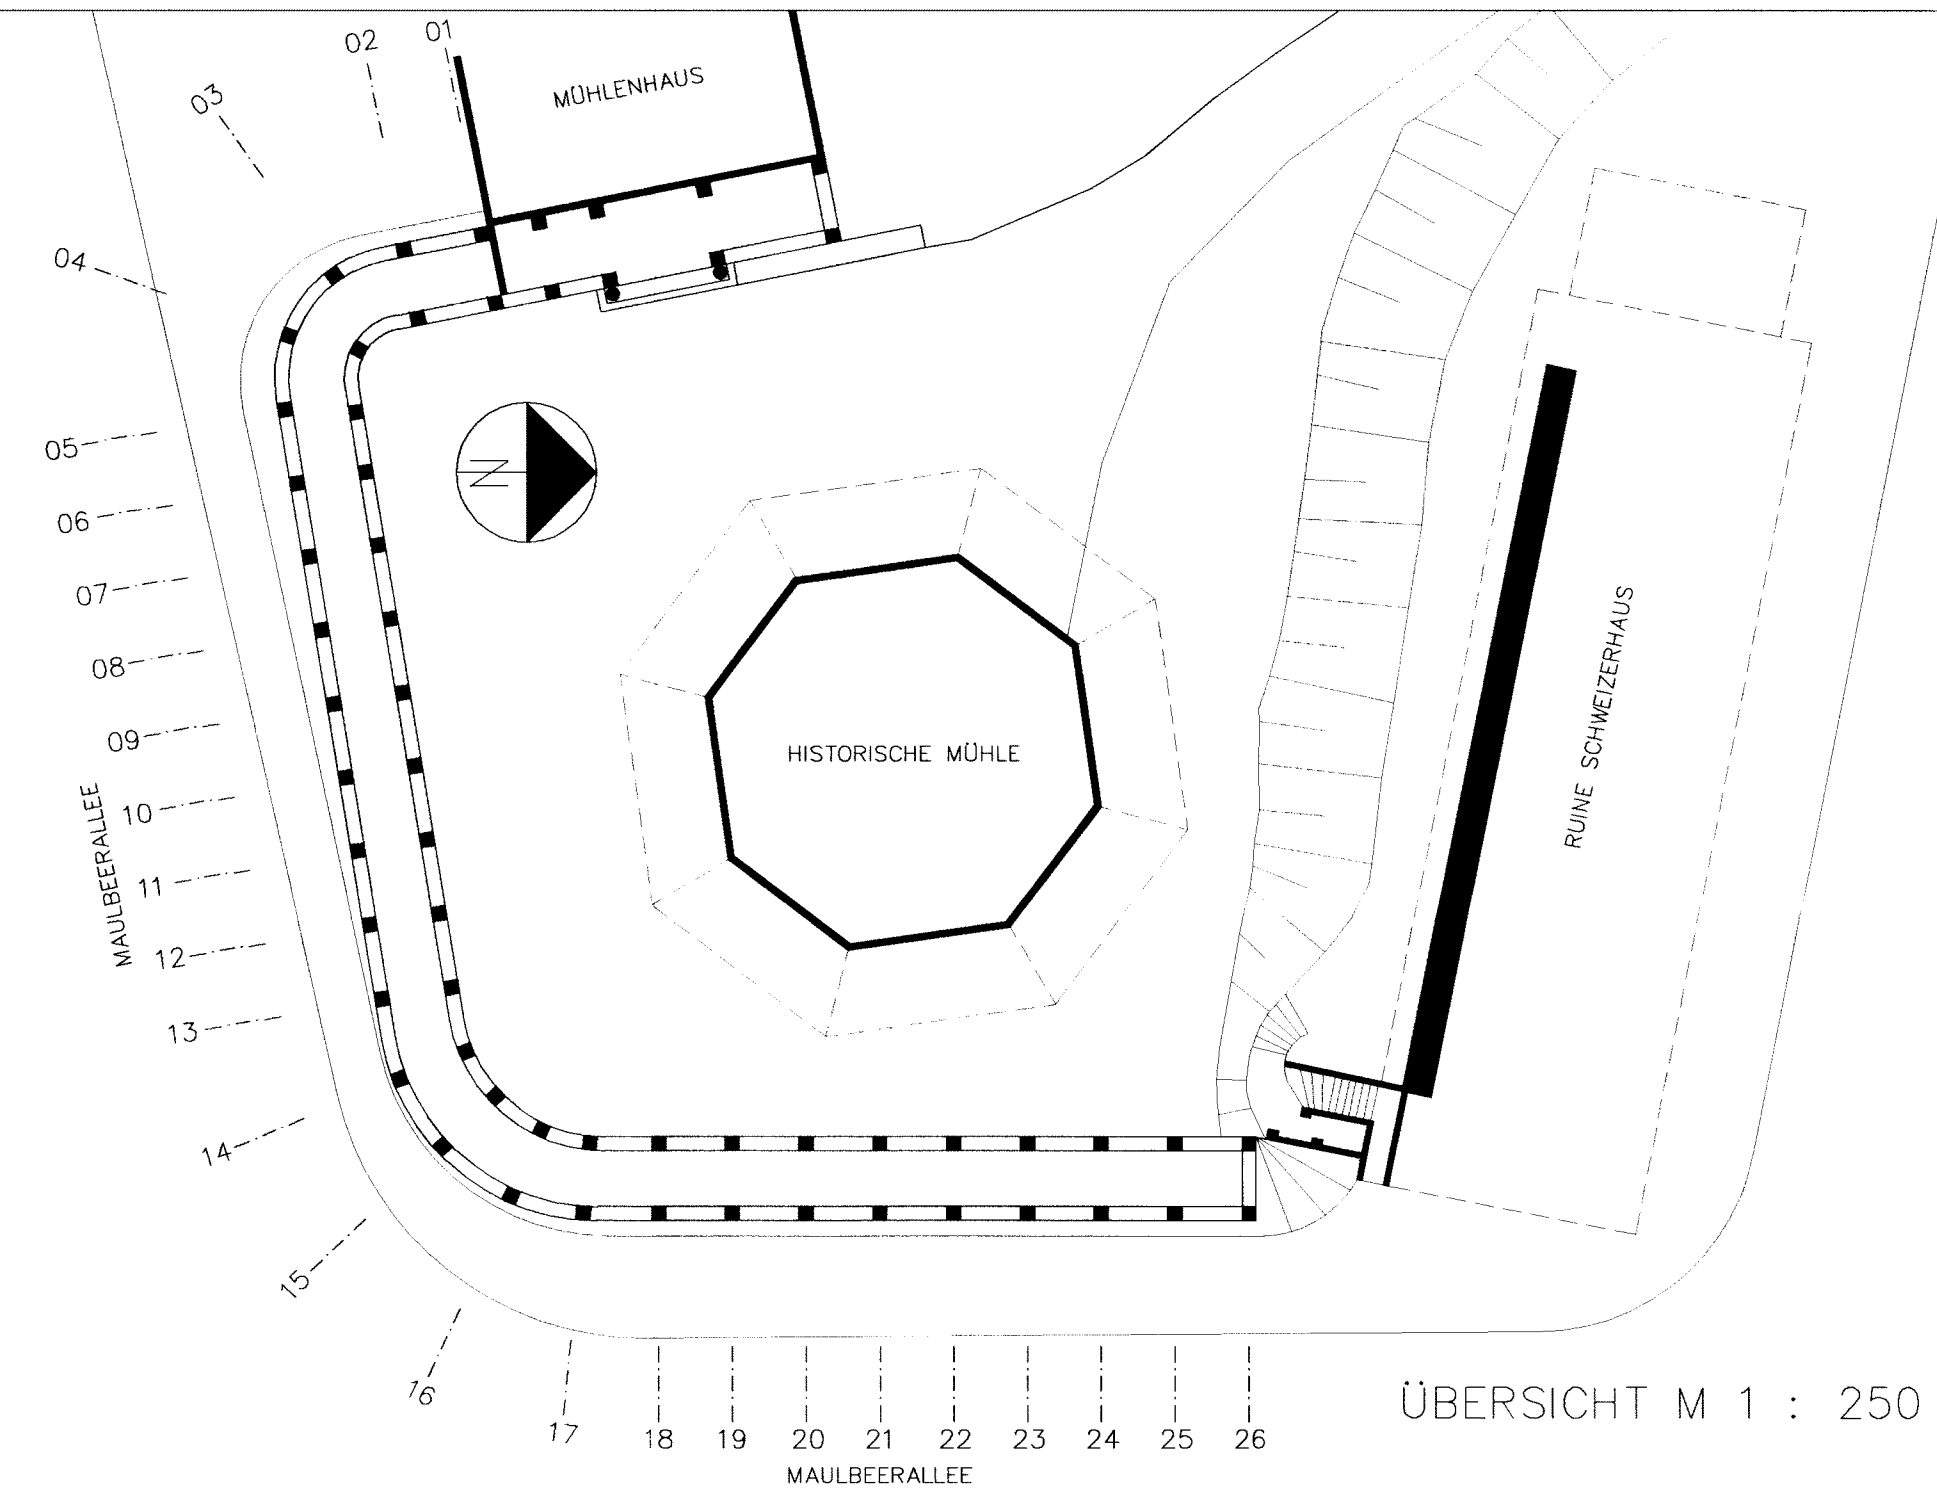
SCHADENSKARTIERUNG

Die hier dargestellte Bodenlinie entspricht nicht der Geländeoberkante!
 Genaue OKG wegen Pflanzenbewuchs nicht auswertbar und daher nicht darstellbar!

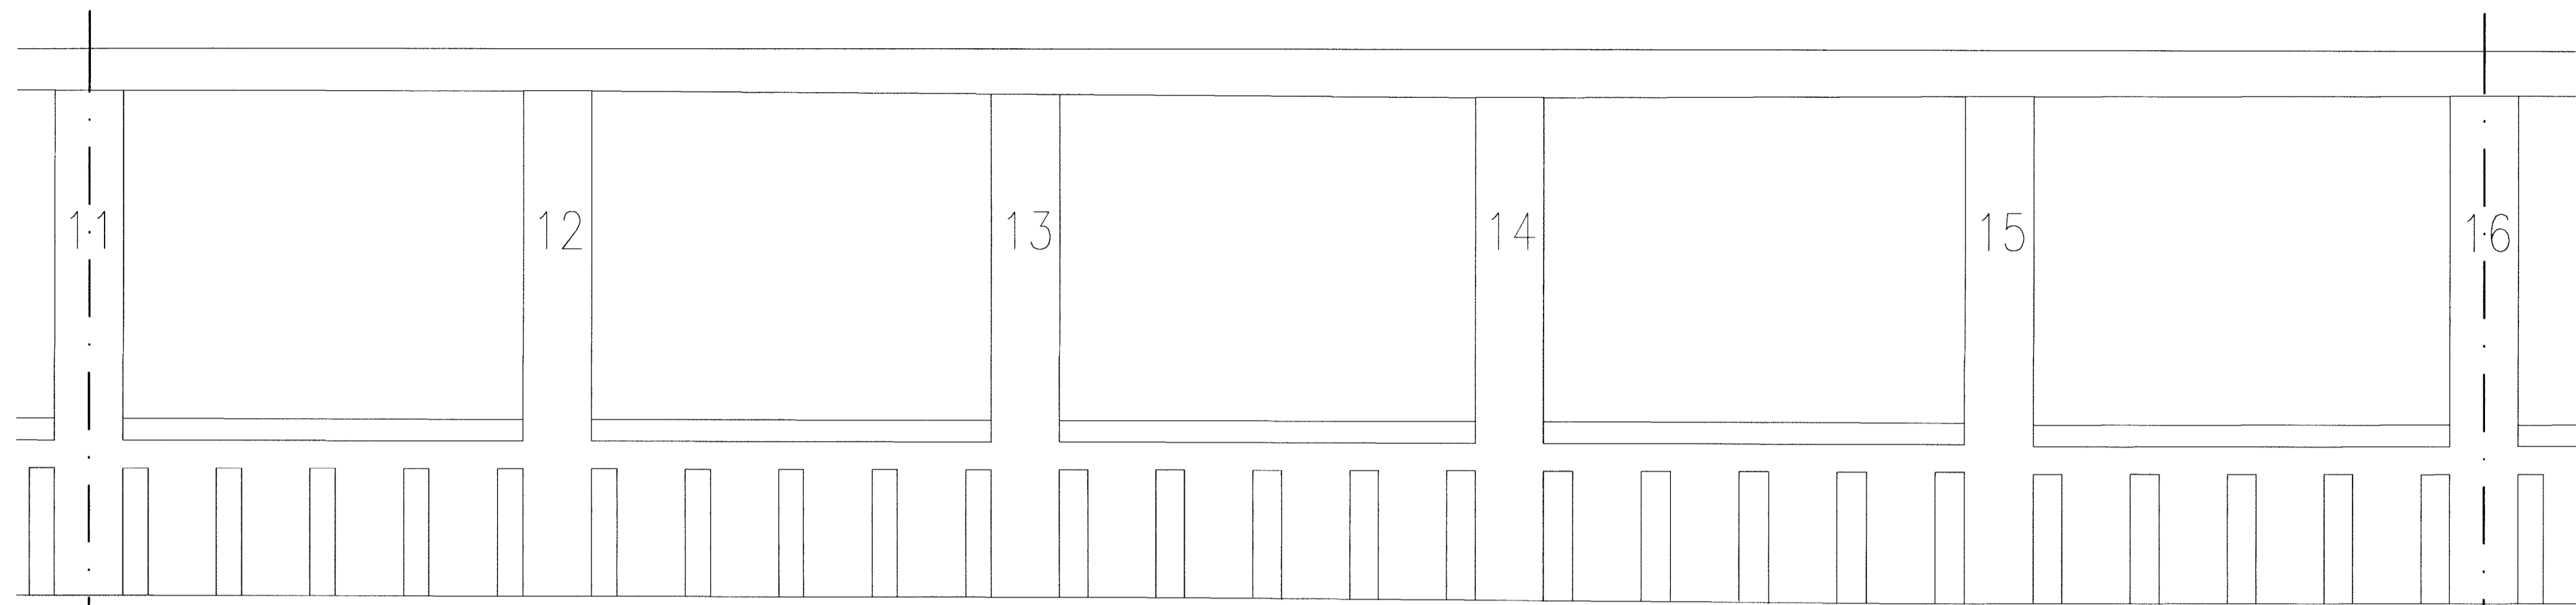
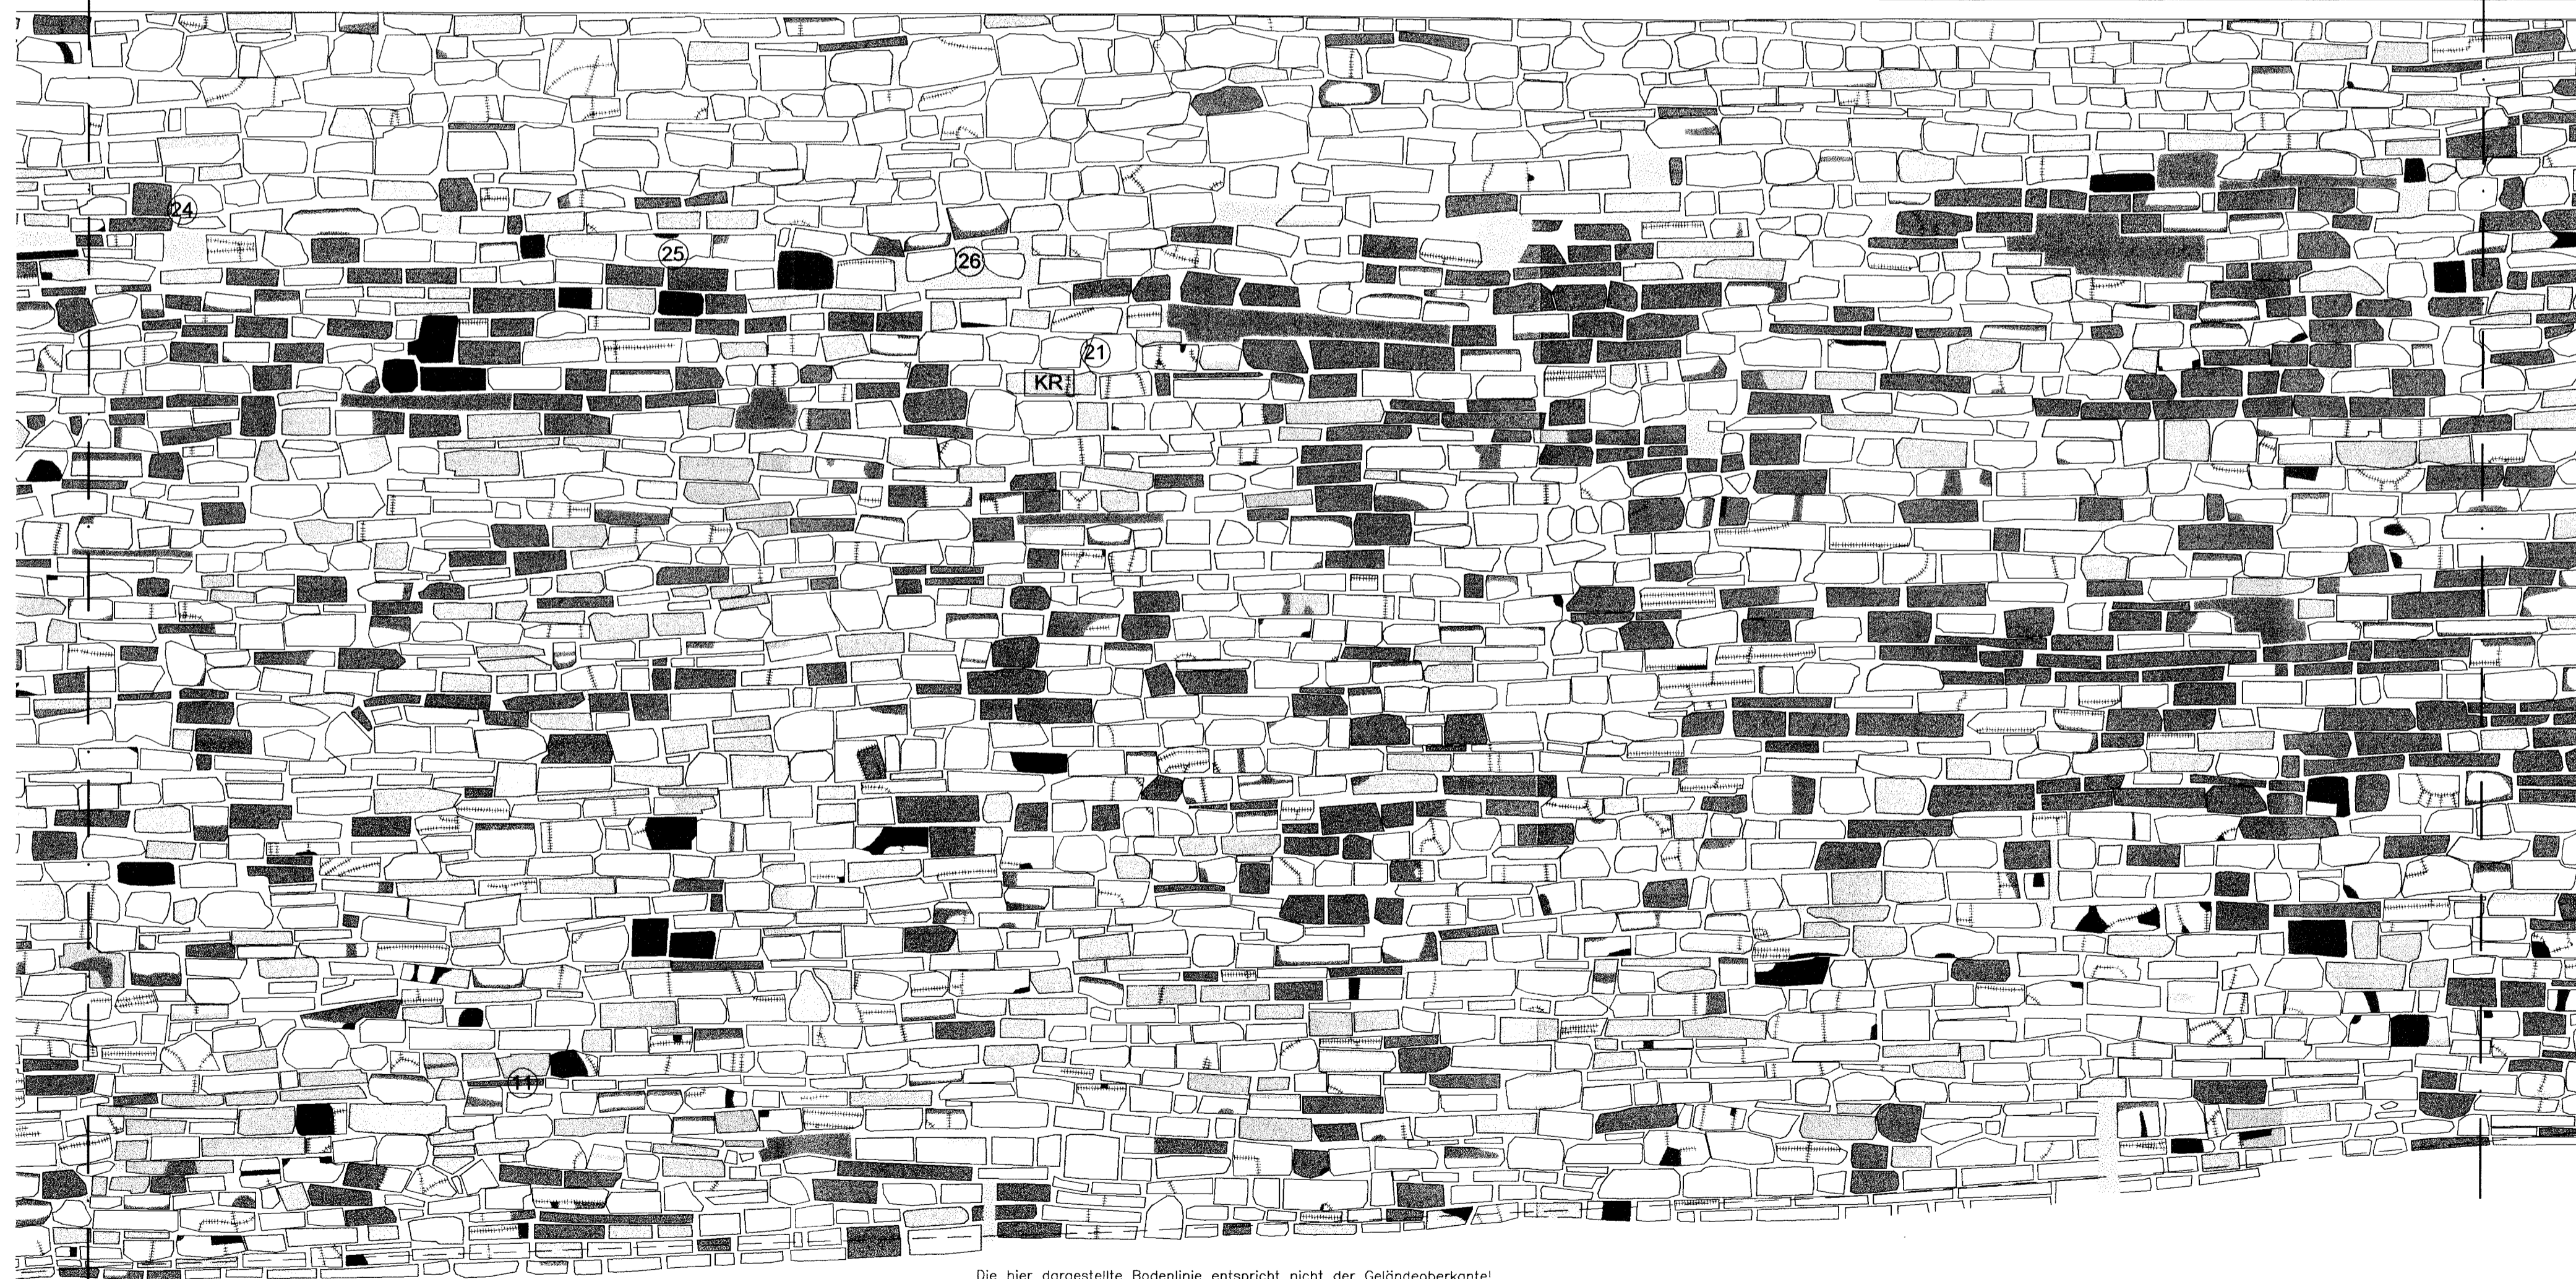
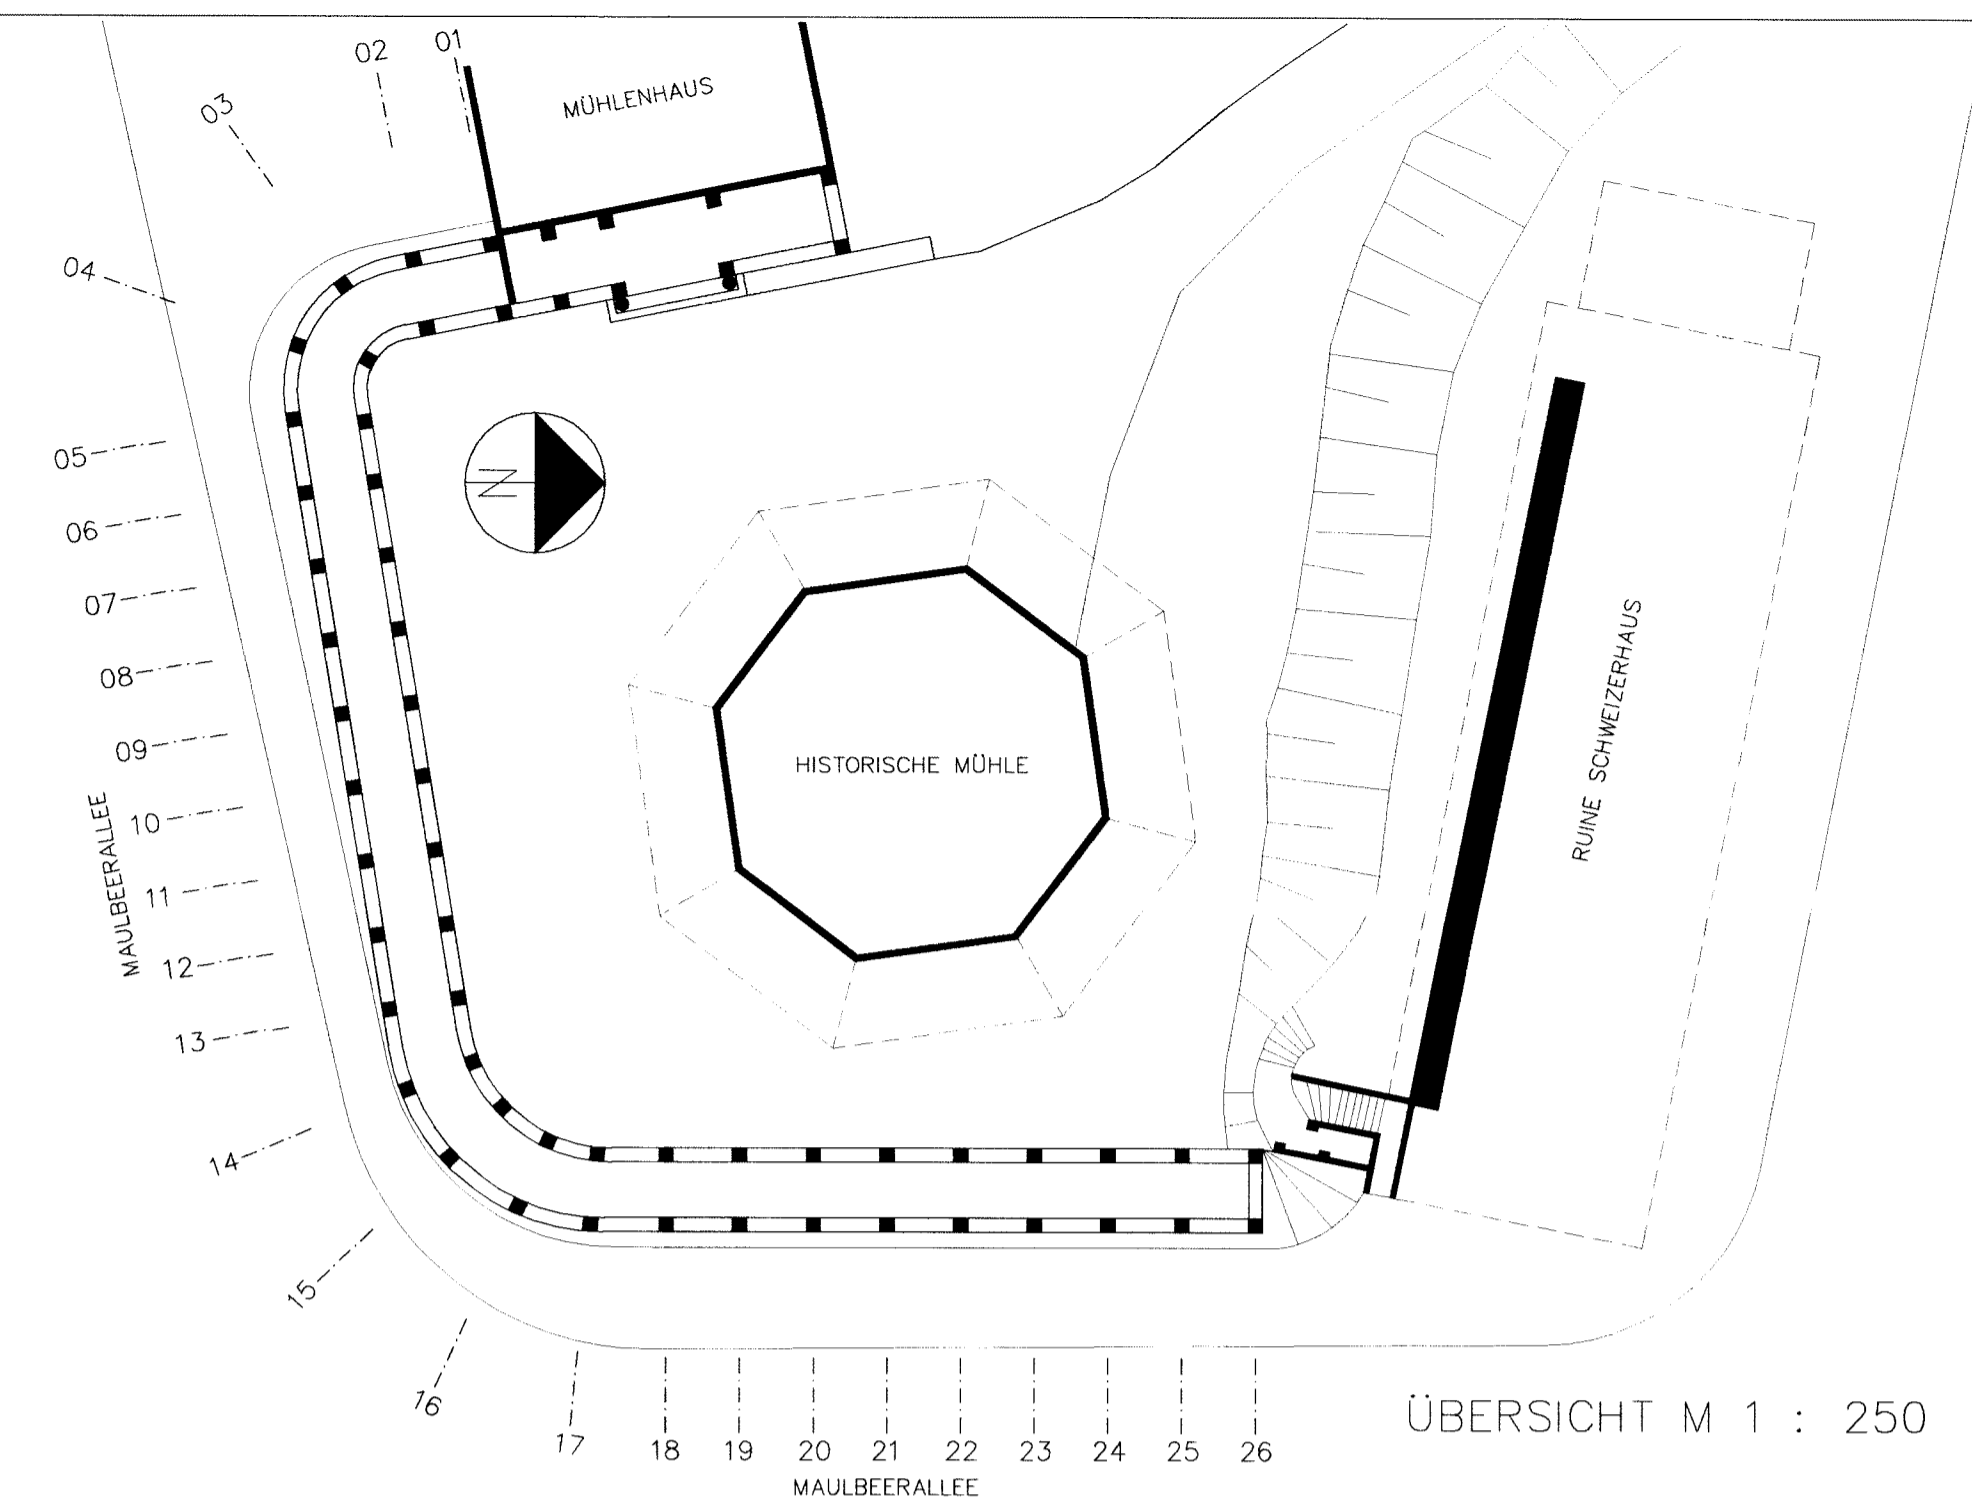
Die hier dargestellte Bodenlinie entspricht nicht der Geländeoberkante!
 Genaue OKG wegen Pflanzenbewuchs nicht auswertbar und daher nicht darstellbar!

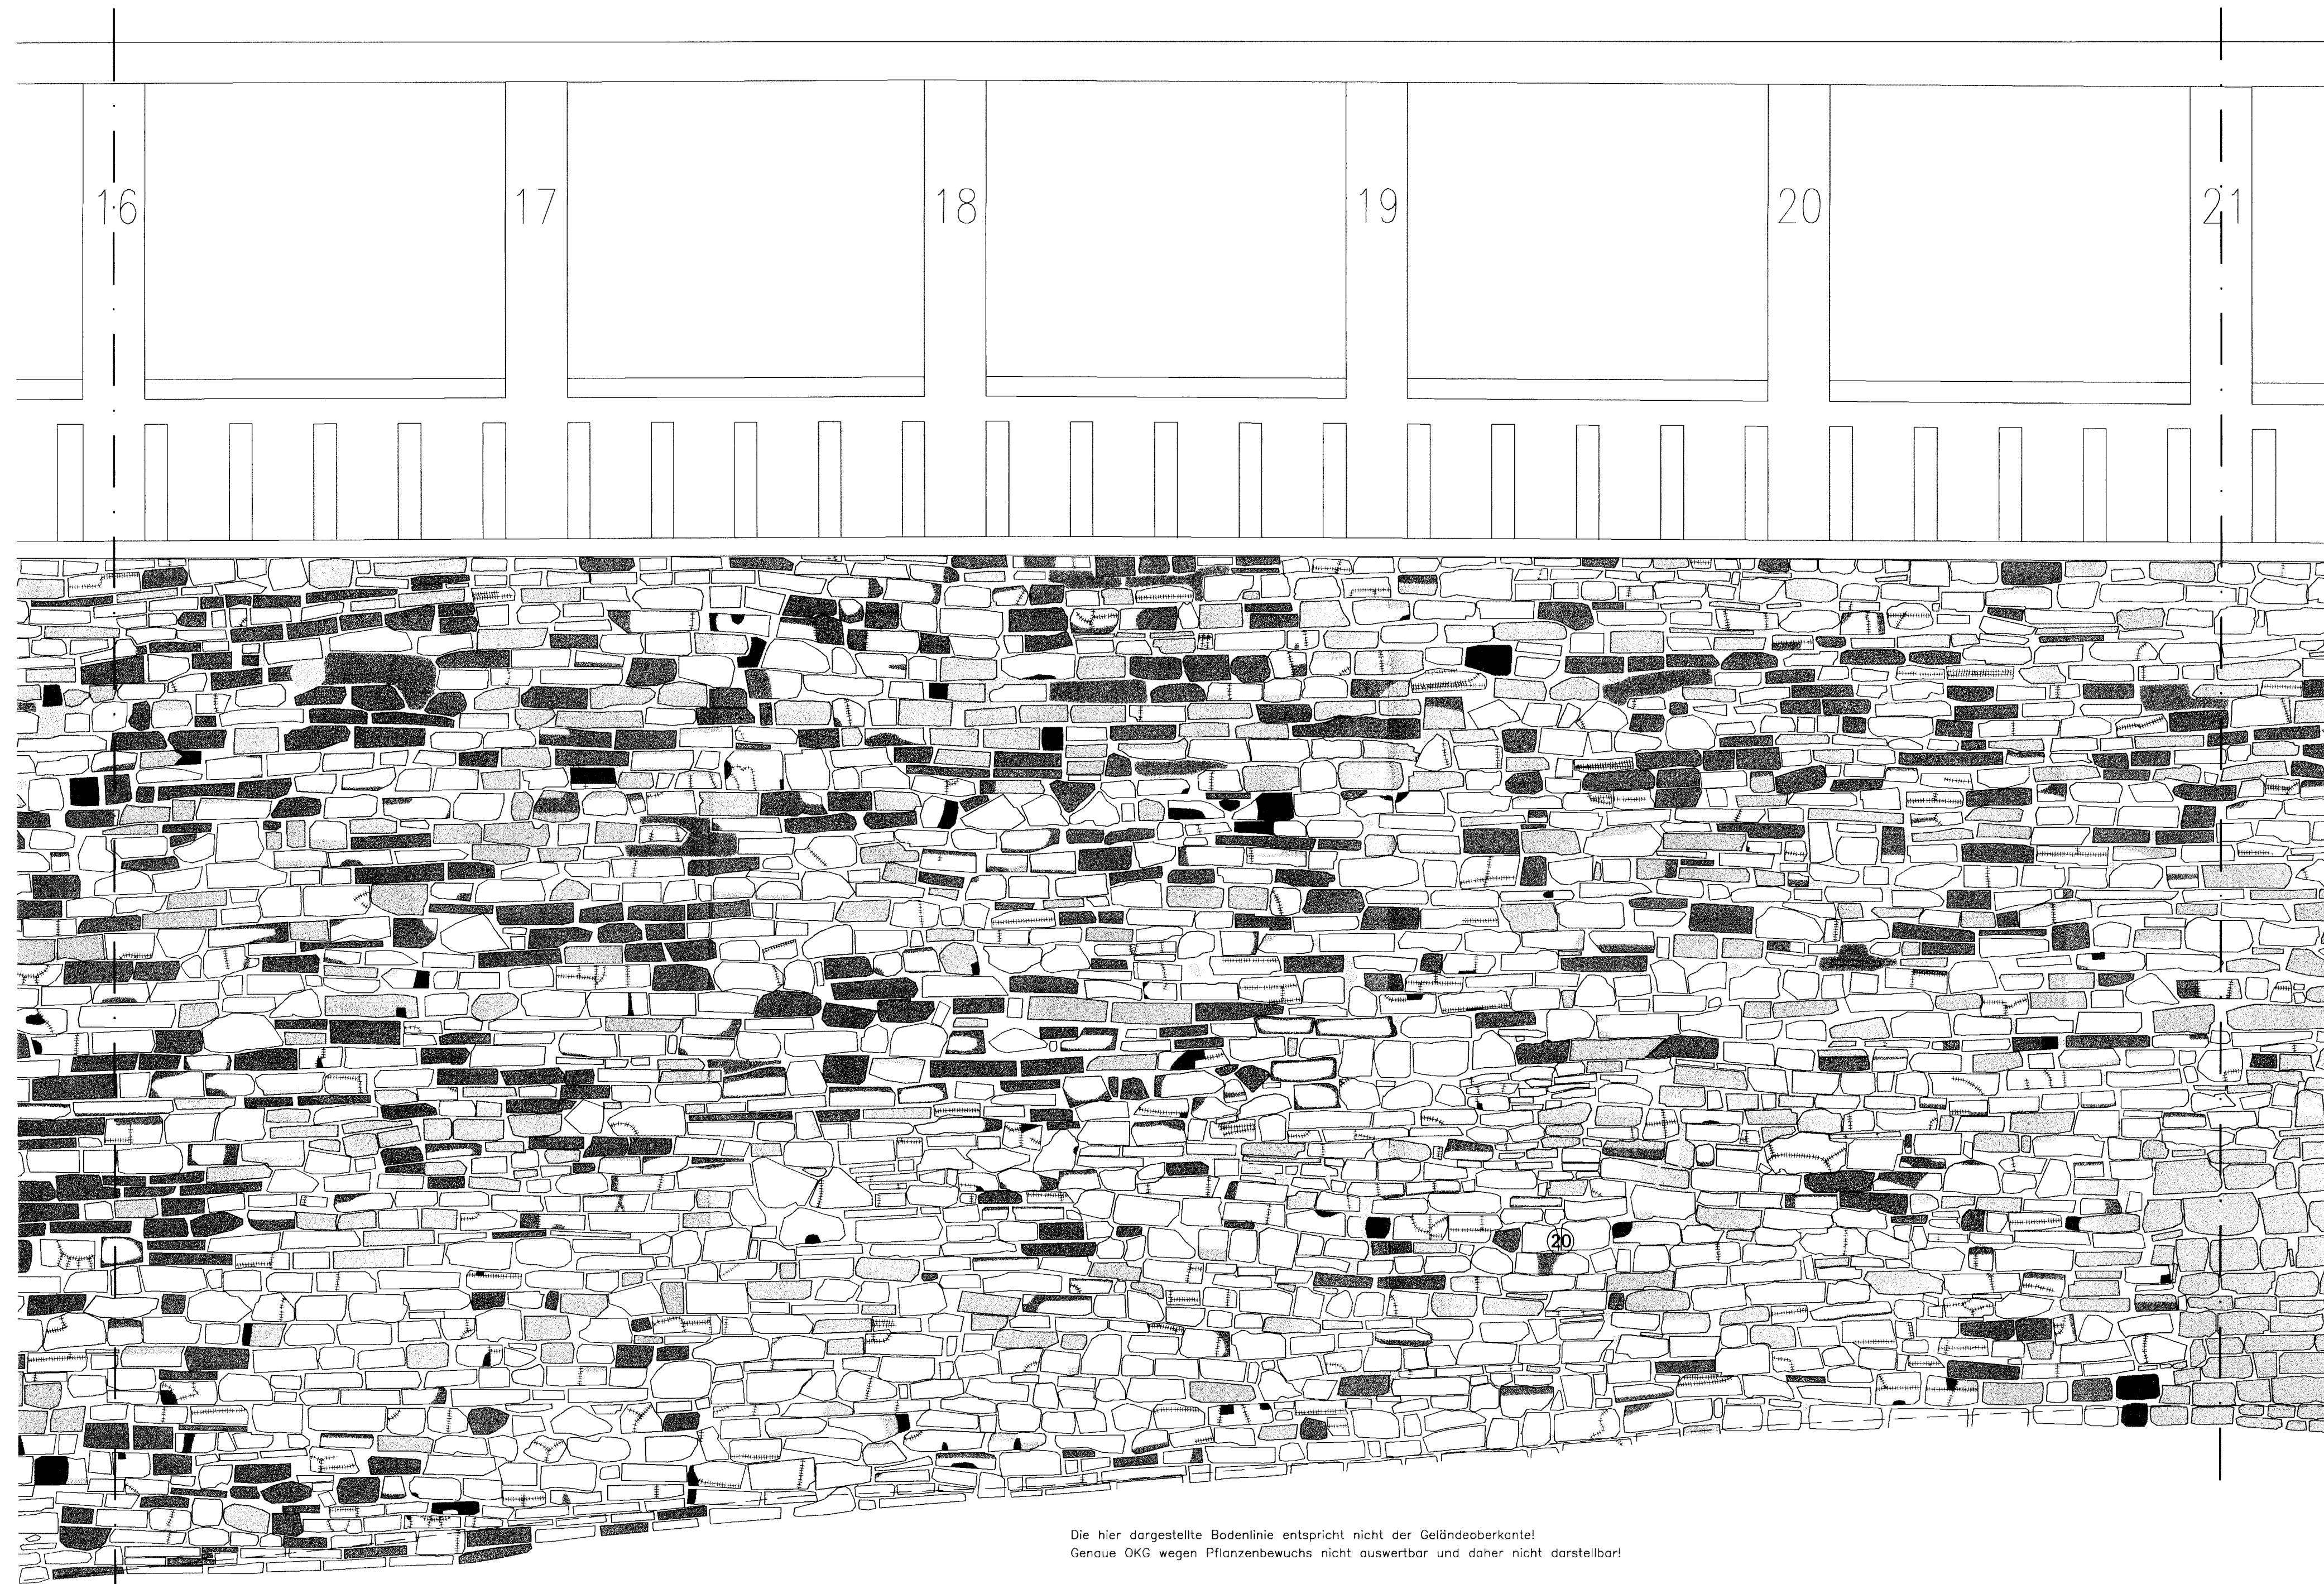
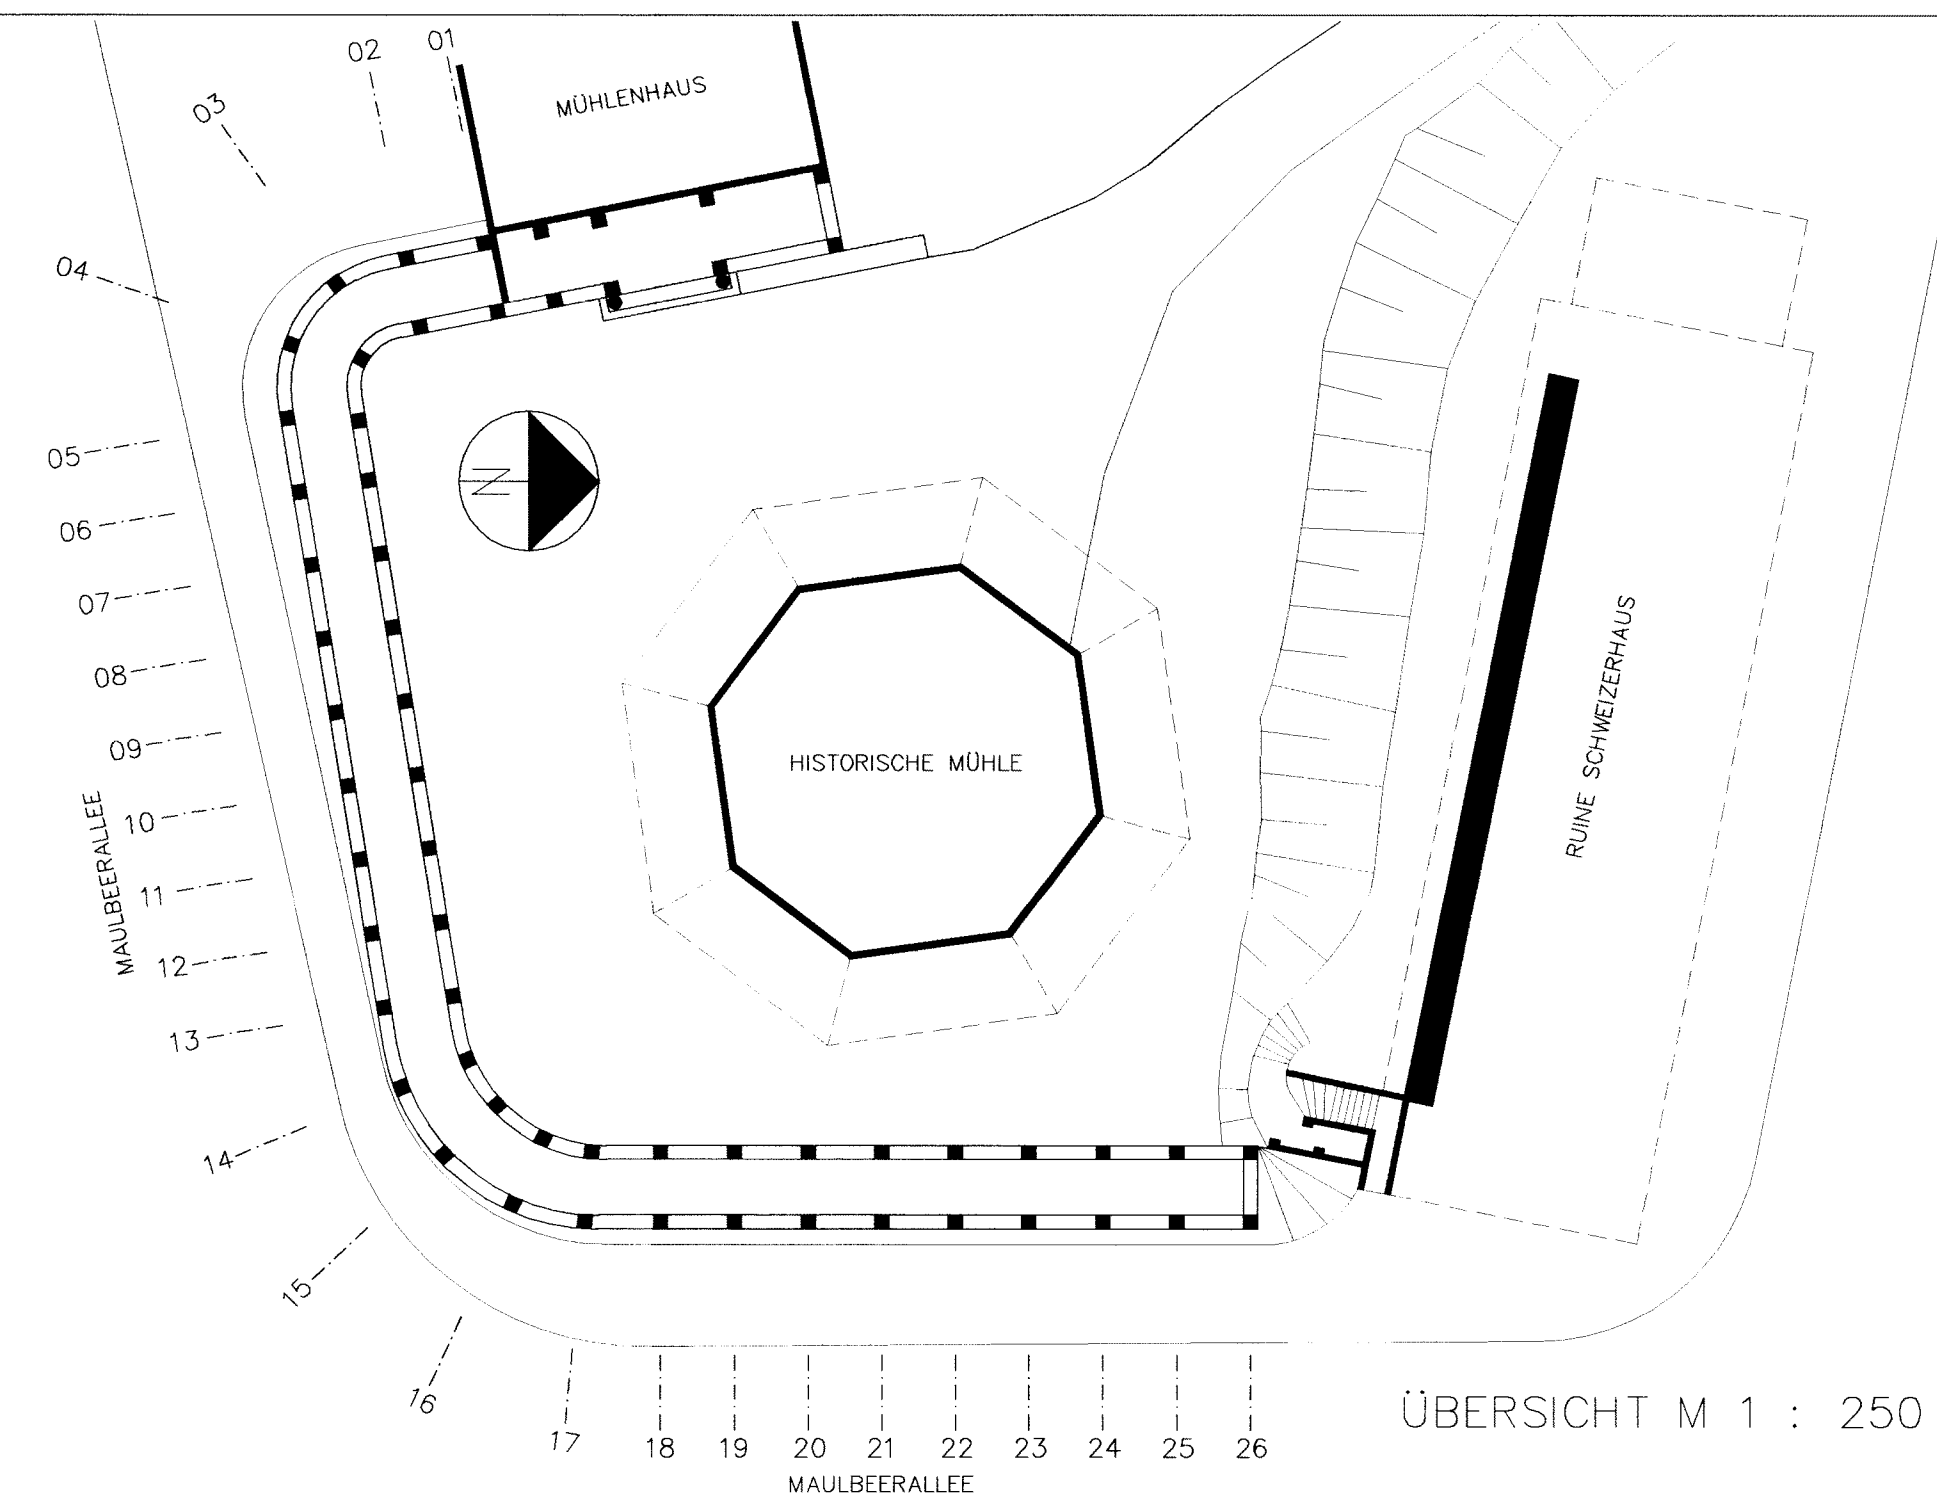
Die hier dargestellte Bodenlinie entspricht nicht der Geländeoberkante!
 Genaue OKG wegen Pflanzenbewuchs nicht auswertbar und daher nicht darstellbar!
